## **ЗАКЛЮЧЕНИЕ ЭКСПЕРТА**

| <b>Объект экспертизы</b> | <p>Сотовый телефон iPhone 5s 16Gb<br/> Серийный номер [REDACTED]<br/> IMEI [REDACTED]</p> |
| <b>Вопросы, поставленные на экспертизу</b> | <p>1. Имеются ли на дисплеем модуле сотового телефона iPhone 5s 16Gb IMEI [REDACTED] следующие недостатки:<br/> - при нажатии на экран появляются полосы;<br/> - плохая цветопередача экрана;<br/> - на экране со светлым фоном виднеется вертикальная полоса по центру;<br/> - неудобство пользования кнопкой Touch id (выпячивается).<br/> 2. Какие работы проводились с телефоном и квалифицированными ли они были?</p> |

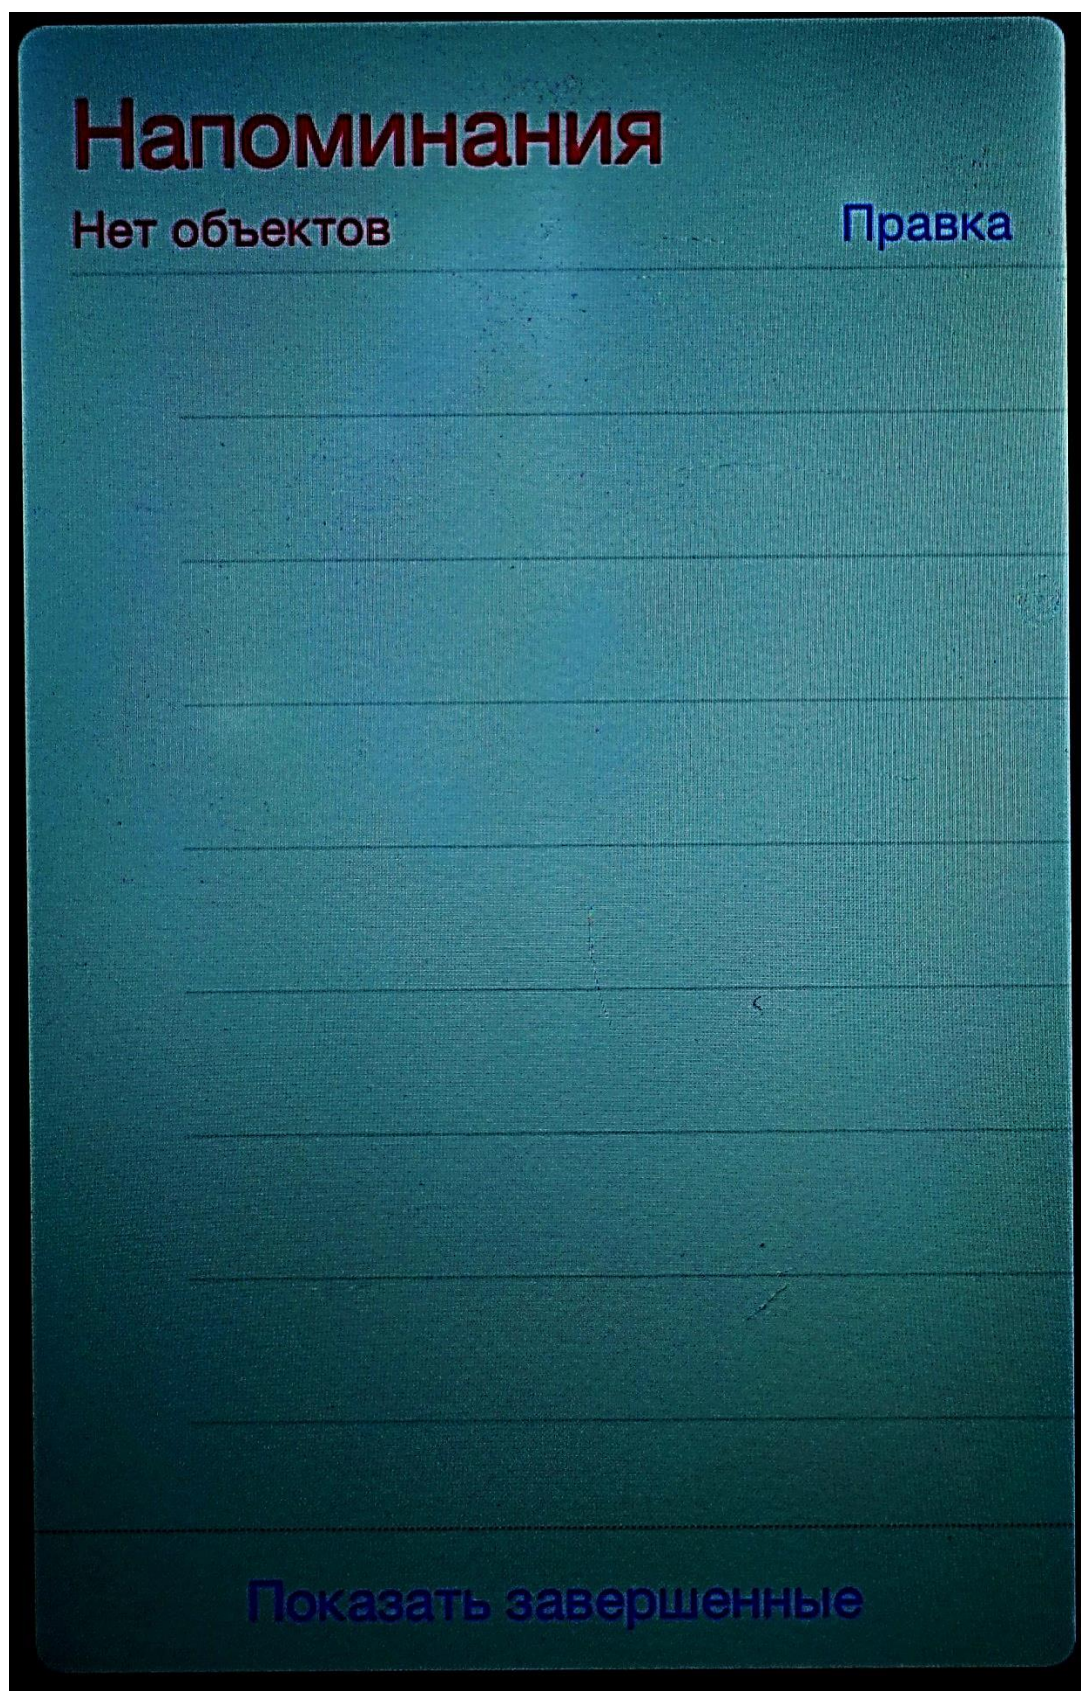
При выводе на экран изображения вкладки «напоминания» (фото №5), на светлом фоне была выявлена засветка, представляющая собой неравномерно распределенную светлую полосу и светлые участки.

Фото №4-5 Внешний вид экрана, при выводе на дисплей цветного и монохроматического (светлый фон) изображения

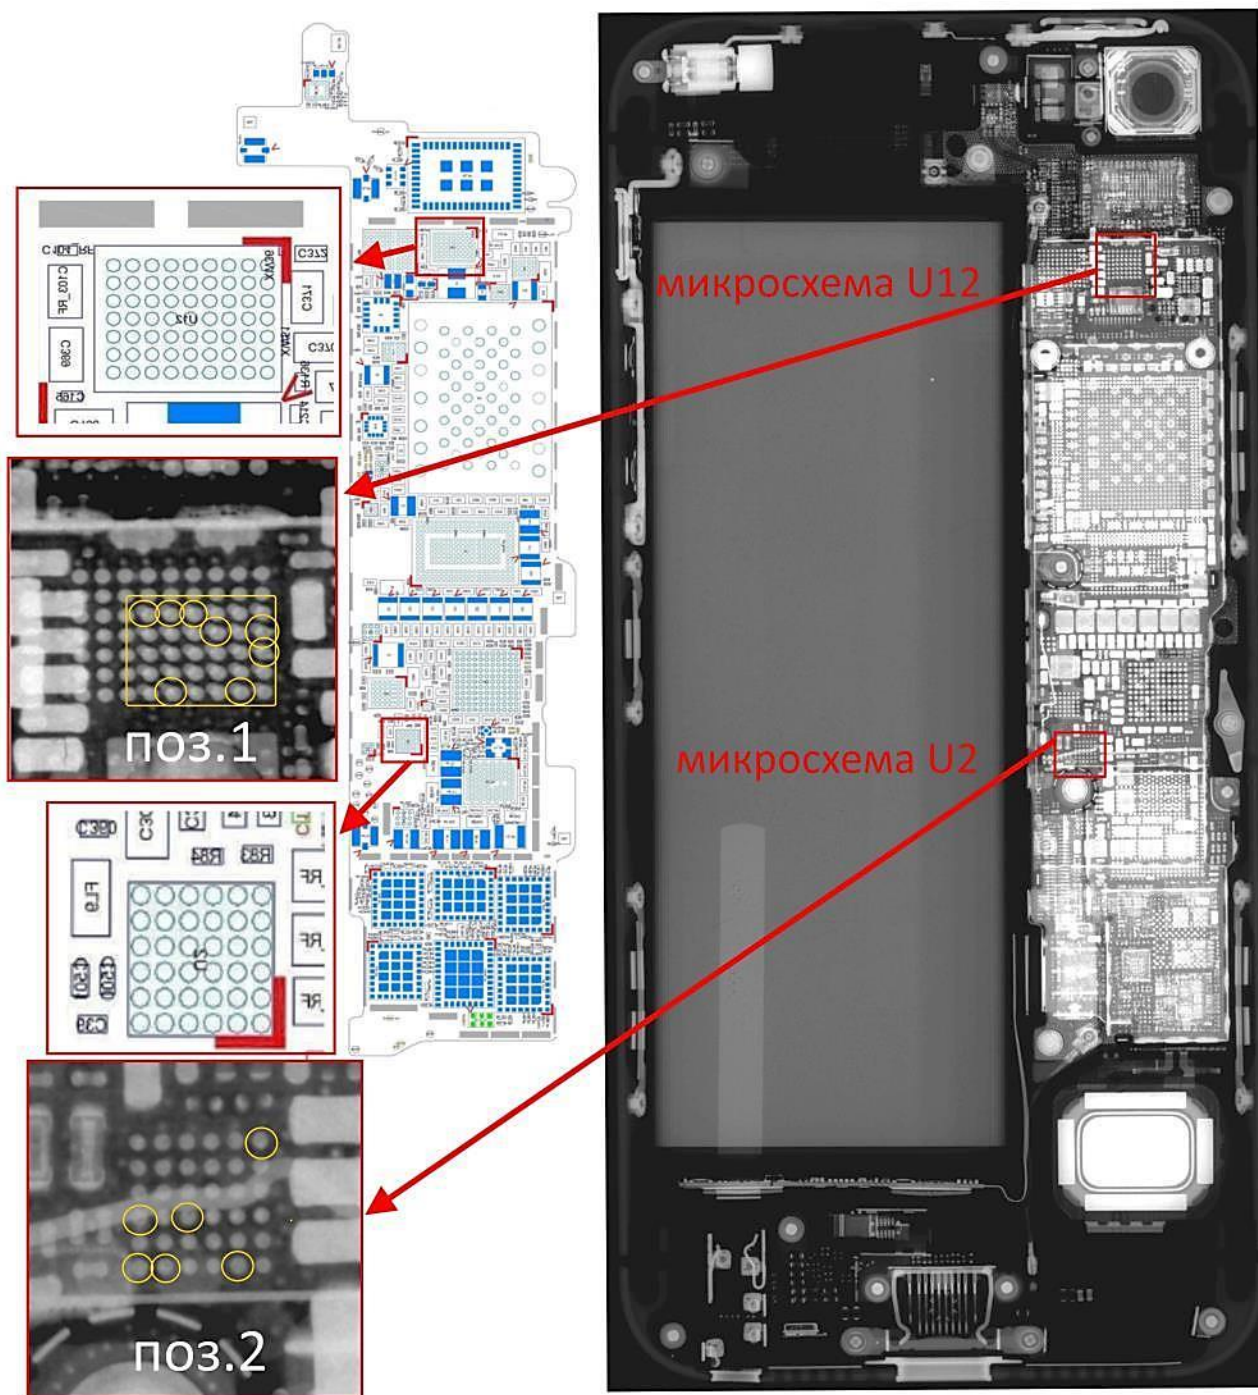
- Разъемные соединения (системная плата, аккумуляторная батарея) скреплены гарантийной пломбой с надписью сервисный [REDACTED]» не вскрывать (фото №15) Данная пломба экспертом не нарушалась.

При этом был получен снимок с разрешением 25 мкм (микрометра) эквивалентный фотографическому ~ 90 мегапикселей (фото №16).

- аккумуляторная батарея (АКБ) не имеет оригинального крепящего материала (скотча). Подобный материал располагается непосредственно под поверхностью АКБ. Произведенный снимок не выявил какого-либо материала (скотча). Принимая во внимание данные таблицы 7, а именно на АКБ фломастером нанесена надпись «1200» (фото №6,15) следует, что оба факта взаимосвязаны. Вполне очевидно, что надпись «1200» является стоимостью АКБ, т.е. 1200 рублей. Учитывая обстоятельство, приведенное в таблице 7, а именно АКБ и системная плата скреплены гарантийной пломбой с надписью сервисный центр «F2» не вскрывать (фото №6,15) следует, что ответчик как минимум, если не менял, то знал, что АКБ ранее заменялась. Факт замены АКБ именно Ответчиком не имеет материала для доказательной базы.

Фото №15-16 Фото и рентгенографический снимки системного модуля изделия

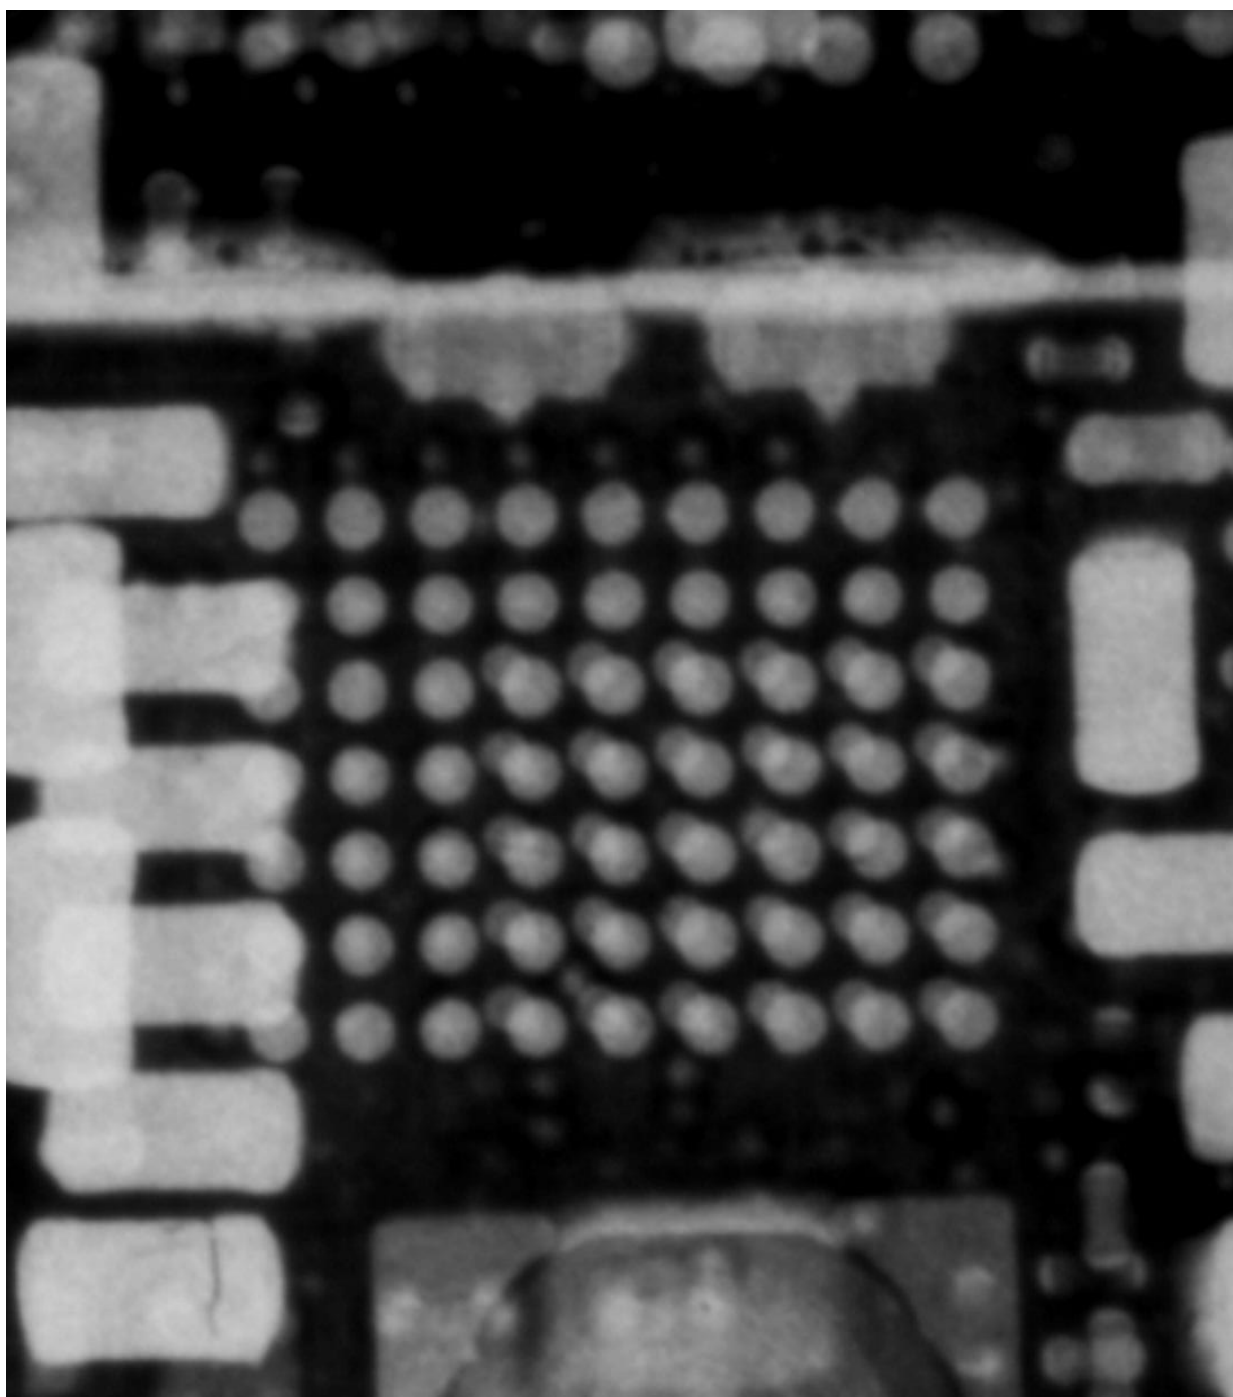
- Место расположения контроллера питания (микросхема 1610A1) имеет следы повторной пайки. На фото 17-22 приведен общий рентгенографический снимок, поз.2 – место расположения микросхемы U2. В левой снимков №17-22 приведен фрагмент платы изделия с расположенными на ней элементами согласно «manual Iphone 5S» Увеличенный фрагмент места расположения микросхемы U2 приведен на фото №24. Несоосность установки (пайки) посадочных контактных мест расположенных на микросхеме и контактных площадок на плате дает все основания утверждать, что данный элемент менялся. При заводской сборке, микросхемы устанавливаются автоматической линией с точностью выше 10 мкм.

- Место расположения контроллера сенсорного дисплея (микросхема U12) также имеет следы повторной пайки. На фото 17-22 приведен общий

рентгенографический снимок, поз.1 – место расположения микросхемы U2. В левой части листа 22 приведен фрагмент платы изделия с расположенными на ней элементами согласно «manual Iphone 5S» Увеличенный фрагмент места расположения микросхемы U2 приведен на фото №23. Несоосность установки (пайки) посадочных контактных мест расположенных на микросхеме и контактных площадок на плате дает все основания утверждать, что данный элемент менялся.

Таким образом, рентгенографический снимок показал, что **демонтажным работам подвергались две микросхемы U2** (которую Ответчик менял, официально декларируя данный факт) и **U12**, информации о замене, которой в материалах дела не имеется.

Фото №17-22 Выявленные следы проведения ремонтных (демонтажных) работ.  
Сопоставление эпюров рентгенографического снимка и структурной схемой изделия  
(manual Iphone 5S)

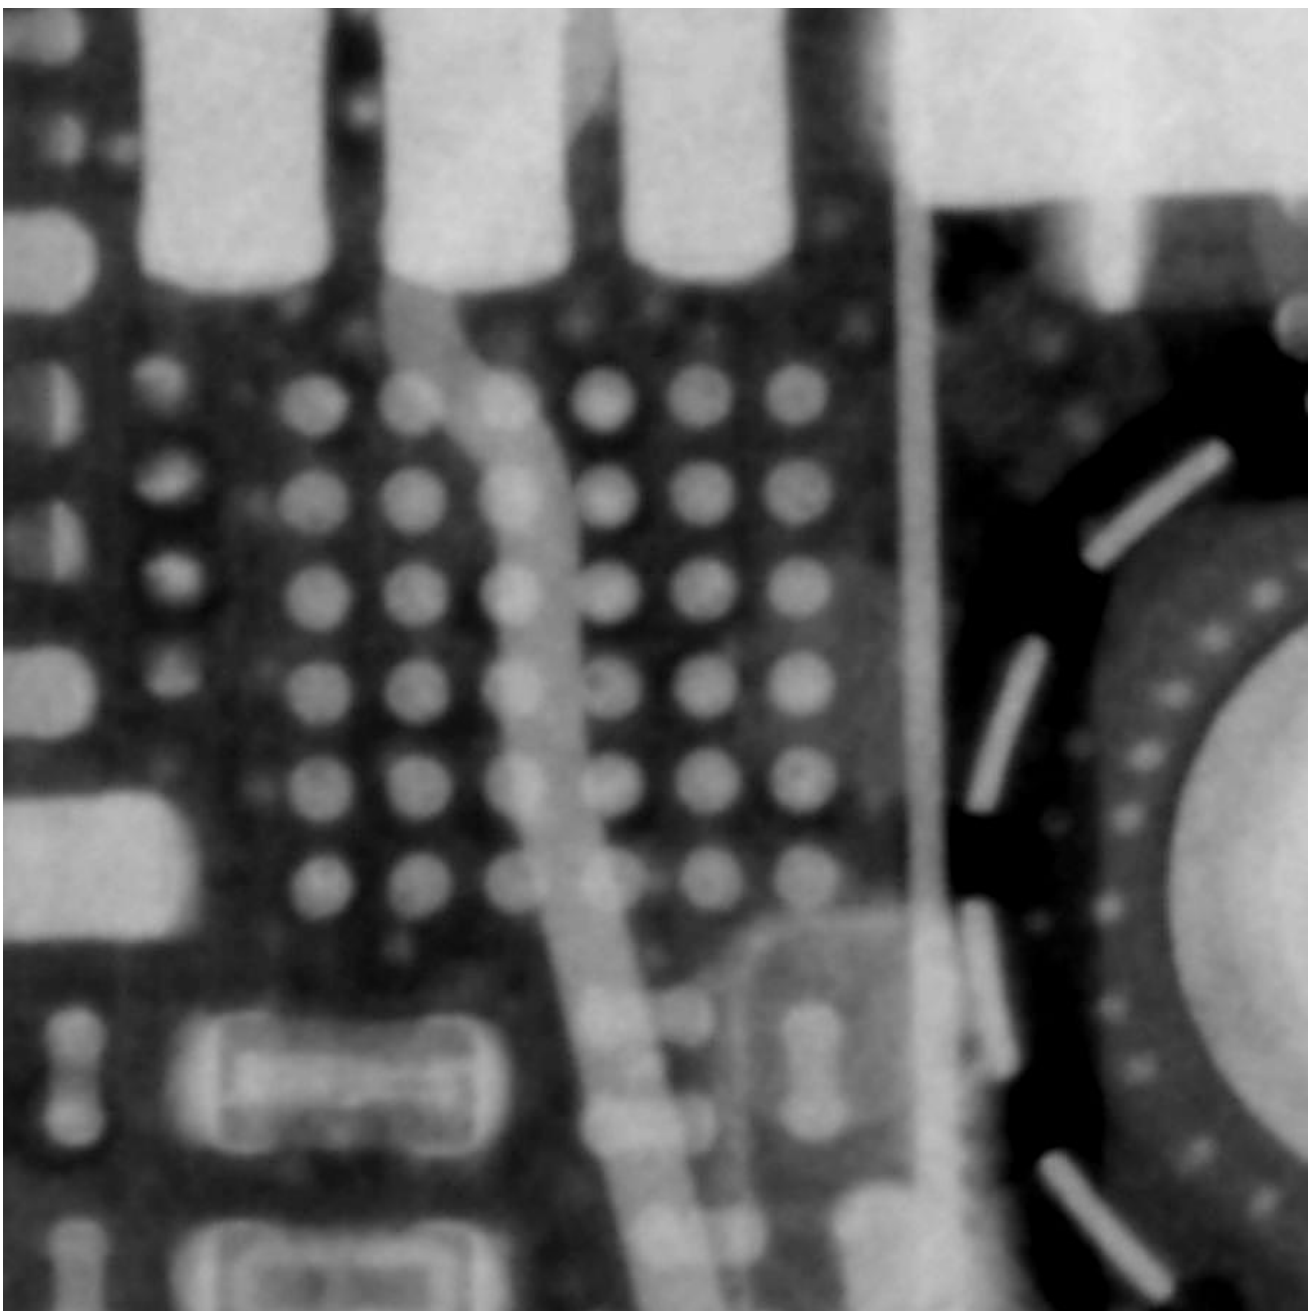
Однако, прослеживается причинно-следственная связь непосредственно между заменённым (безвозмездно, согласно материалам дела № [REDACTED]) дисплейным модулем и контроллером сенсорного экрана. Очевидно, что причиной замены микросхемы U12 стал непосредственно сенсорный экран, который во время проведения ответчиком иных работ (очевидно) был повреждён. При повреждении сенсорного экрана замене подверглись как сам дисплейный блок, так и очевидно поврежденный контроллер сенсорного экрана.

Фото №23 (поз.1 фото №17-22) Несоосность установления микросхемы U12  
(контроллера сенсорного дисплея)
