ЗАКЛЮЧЕНИЕ ЭКСПЕРТА

АНО «Центр Технических Экспертиз»
03 января 2018 г.

<p>Данные о лицах, присутствовавших на натурном осмотре</p>	<p>Ответчик – [REDACTED] Представитель Ответчика – [REDACTED]</p>
<p>Дата и время проведения экспертизы</p>	<p>с 25 декабря 2017 г., 12:00 мск по 03 января 2018 г., 19:20 мск</p>
<p>Объект экспертизы</p>	<p>Компрессорная установка, расположенная по адресу: [REDACTED], слесарный цех [REDACTED]</p>
<p>Вопрос, поставленный на экспертизу</p>	<p>Является ли установка компрессорная, расположенная в слесарном цехе «[REDACTED]» по адресу: г. [REDACTED] [REDACTED]</p> <ul style="list-style-type: none"> - Моделью СБ4/Ф-500.LT100 и соответствует ли техническим данным руководства по эксплуатации на указанную модель (рабочее напряжение 380 В, частота 50 Гц, ток 15 А, мощность двигателя 7,5 кВт, рабочее давление max 1,0 Мпа, производительность 1400 л/мин, зав. № [REDACTED], год выпуска 2012, и т.д.) - Моделью СБ4/Ф-500.AB858 и соответствует ли техническим данным руководства по эксплуатации на указанную модель (рабочее напряжение 380 В, частота 50 Гц, ток 11 А, мощность двигателя 5,5 кВт, рабочее давление max 1,0 Мпа, производительность 850 л/мин, зав. № [REDACTED]

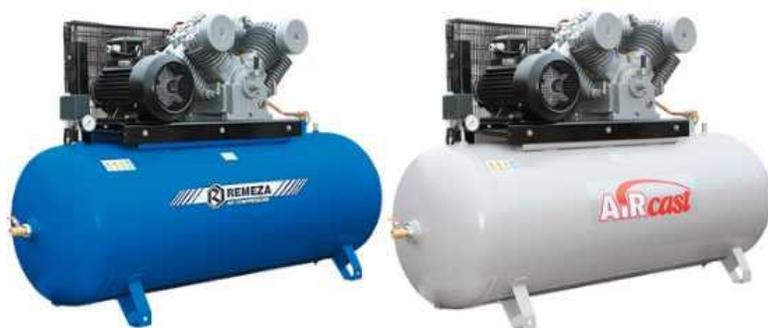
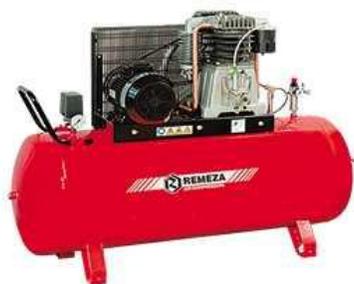
Фото №1

Различия в устройстве установок компрессорных видны даже невооруженным глазом, без применения схем технического анализа. Данный факт отражают фото №1-2.

Самым существенным отличием модели СБ4/Ф-500.LT100 от СБ4/Ф-500.AB858 является то, что цилиндры расположены V-образно, и их 4 штуки, в то время как у модели СБ4/Ф-500.AB858 цилиндр один, с двумя поршнями, расположен вертикально.

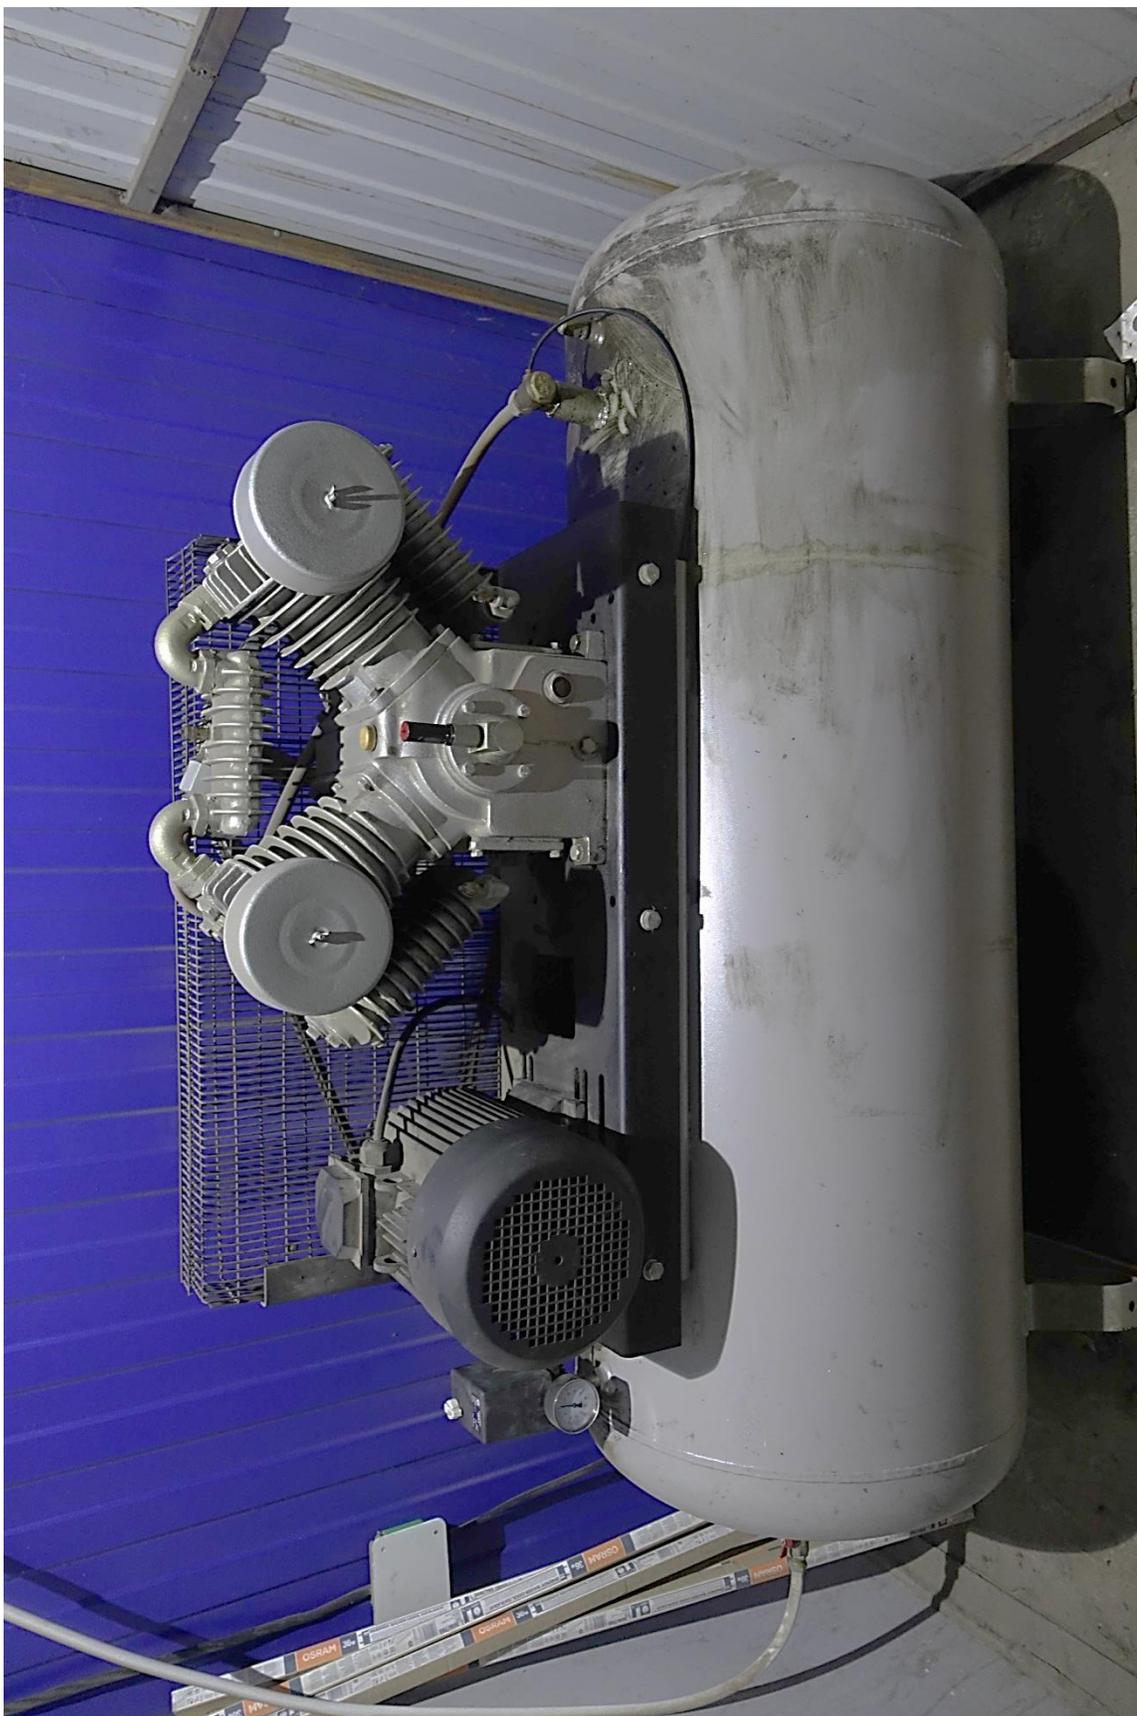
№ п/п	Изделие	Модель	Серийный №	Примечание
1	Компрессорная установка	табличка с данными срезана	табличка с данными срезана	Фото №3

При этом на объекте экспертизы (далее по тексту компрессорная установка) не было обнаружено каких-либо идентификационных номеров, названий, табличек с данными, принадлежности к какой-либо модели. Тщательный осмотр показал, что на компрессорной установке когда-то находились таблички с данными, включающие в себя идентификационные признаки.

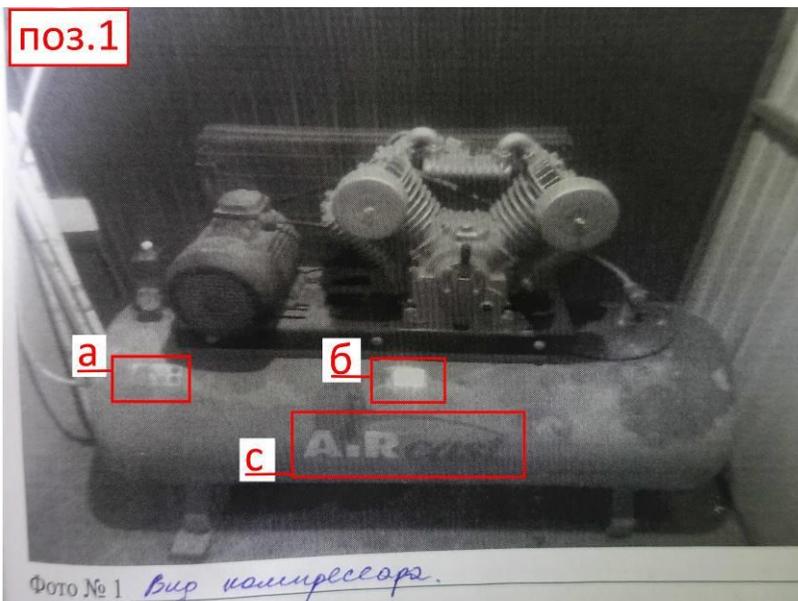
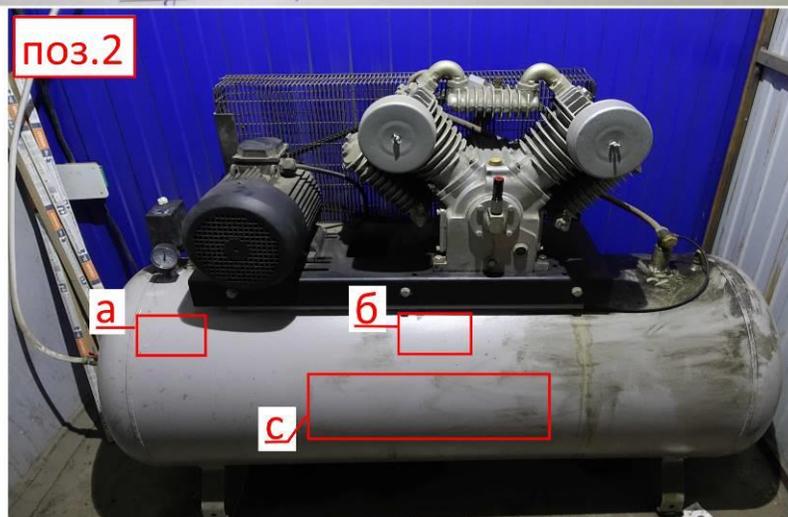
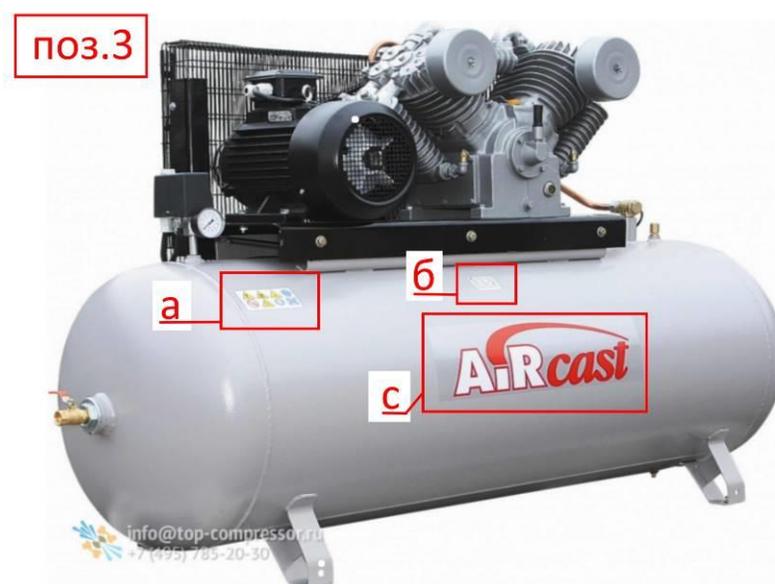
Фото №5

Отсутствие следов запыленности (весь агрегат покрыт пылью) поз.2 фото 8 на бывших местах нахождения табличек с данными, а также следы воздействия инструмента, поз.1 фото 8 (предположительно угловой шлифмашинки) **позволяют сделать первый категоричный вывод**, что таблички с идентификационными признаками изделия находились на указанных местах, но были срезаны умышленно третьими лицами. Аналогичный ход рассуждений касается и наклеенных табличек с данными, ранее располагавшихся на ресивере, фото 5 (поз.1). Самопроизвольное или

- фотоматериалы, приведенные в л.д. [REDACTED] (Материалов об отказе в возбуждении уголовного дела по заявлению [REDACTED] отражают некую компрессорную установку. **При этом на ресивере компрессорной установки имеются три опознавательные таблички (поз.1 а,б,с фото №5).** Окружающая обстановка (материал отделки стен помещения, установленные в левом углу пустые коробки от ламп (акцент на фото №7), способ прокладки шлангов и кабелей компрессорной установки) в момент проведения фотоснимков (лейтенантом полиции [REDACTED] УМВД России по [REDACTED] г. полностью соответствует обстановке, зафиксированной фотокамерой эксперта ЦТЭ 29.12.17 г.

На фото № 5 (поз.2 а,б,с) аналогичные опознавательные таблички отсутствуют. При этом, вся остальная обстановка неизменна. Данные, взятые с сайта производителя³, подтверждают, что маркировка ресивера происходит именно в тех местах и таким же образом (поз.3 а,б,с фото №5). **Таким образом, из выше описанного следует категоричный вывод, что таблички с данными на ресивере имелись и были удалены в промежуток времени с 19.04.17 г по 29.12.17 г.**

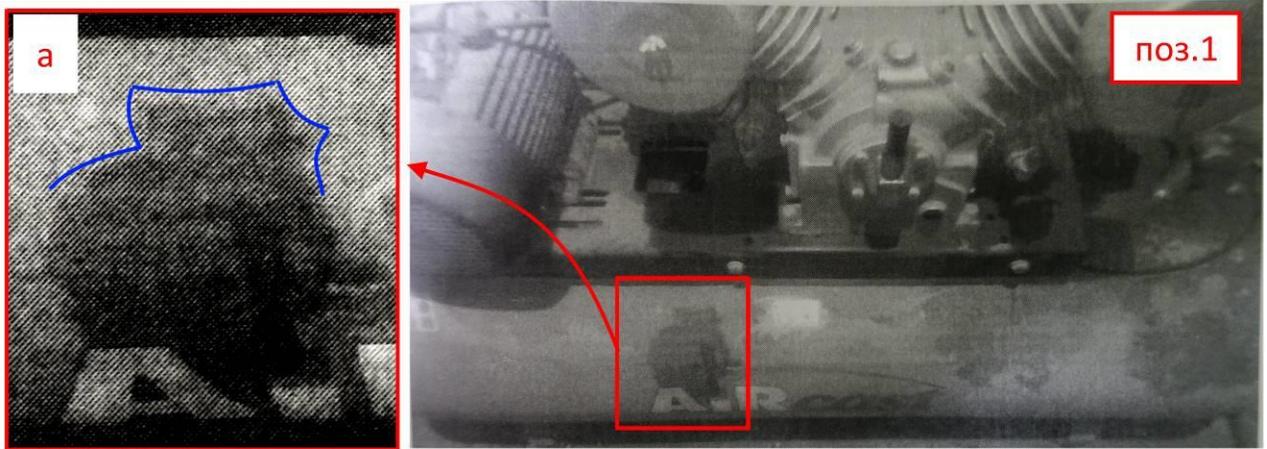
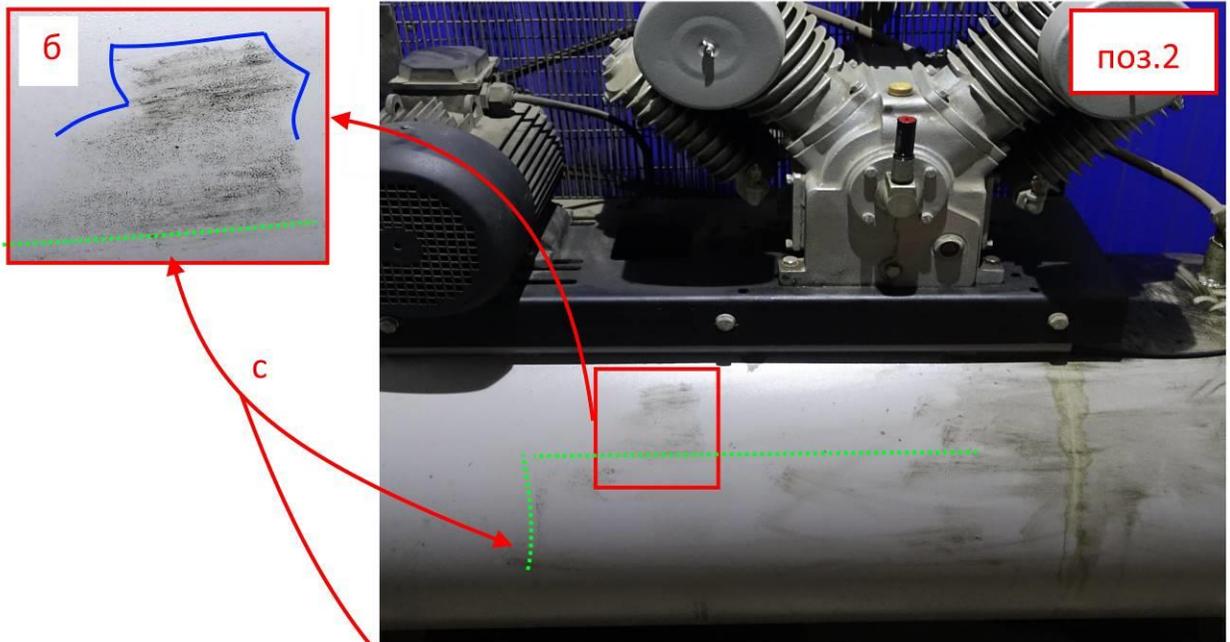
Фото №6

1.5. Обратимся к фото №6 настоящего исследования. На данном фото показано, что масляные подтеки, образовавшиеся в ходе работы установки имеют корреляцию между снимками, произведенными 19.04.2017 г. (т.е. когда еще был известен тип и серийный номер установки) и 29.12.2017 г. (когда таблички с данными уже отсутствовали). Согласно поз.1а масляное пятно овальной формы заходило на надпись «AIR cast». В то время как на фото 29.12.2017 г. поз.2б масляное пятно имеет ту же самую форму, но доходит в нижней части до границы, где очевидно находилась наклейка «AIR cast» (поз.3). Так как след от места наклейки, после ее снятия имел ярко выраженные доказательства ее пребывания, ресивер был протерт. Место удаления следов масла сконцентрировано именно и только на месте нахождения наклейки «AIR cast». Аналогично схожие подтеки масла выявлены и на правой части ресивера (фото №7). Как и в предыдущем случае, фото имеют разную дату производства (нижняя, сделанная 19.04.2017 г., верхняя экспертом ЦТЭ 29.12.2017 г.).

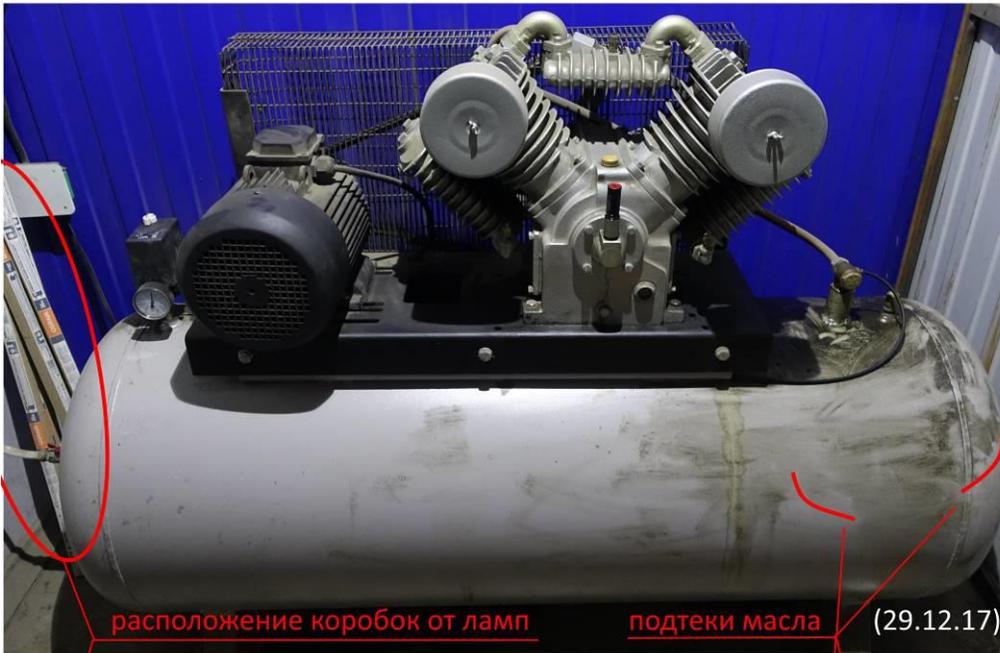
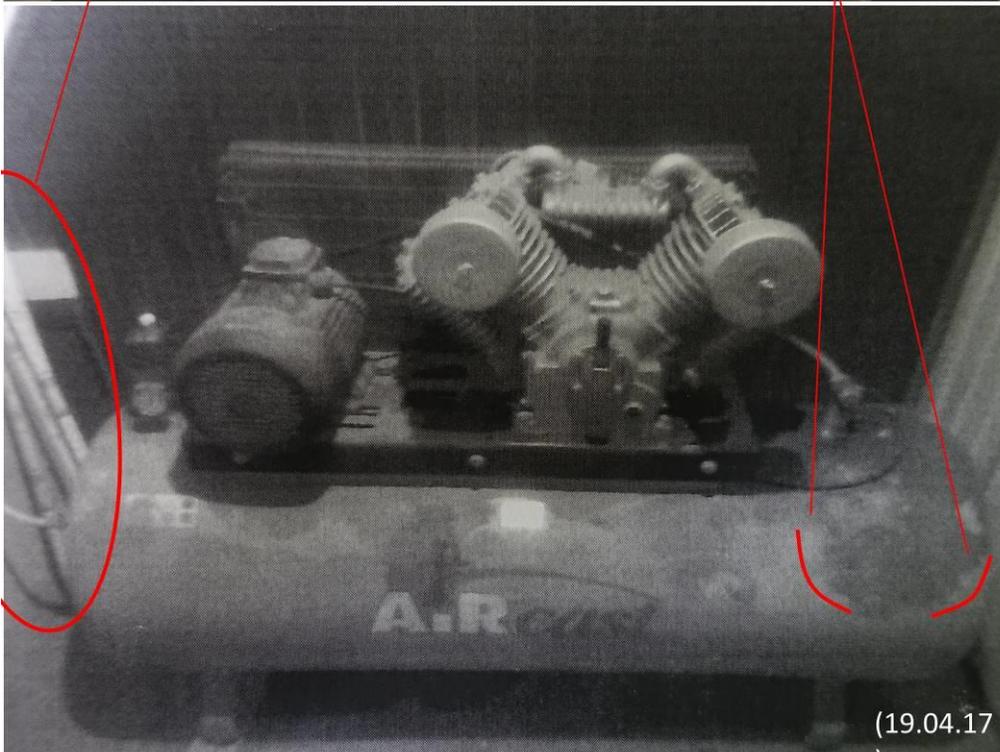
Фото №7

Ракурс фотосъемки выбирался на одинаковом расстоянии от объекта (на максимальном возможном расстоянии, фактически от противоположной стены). Единственным различием полученных снимков является наклон фотокамер. В случае съемки 19.04.2017 г. он находился на уровне 25°, при съёмке 29.12.17 г на уровне 11° (фото №7).

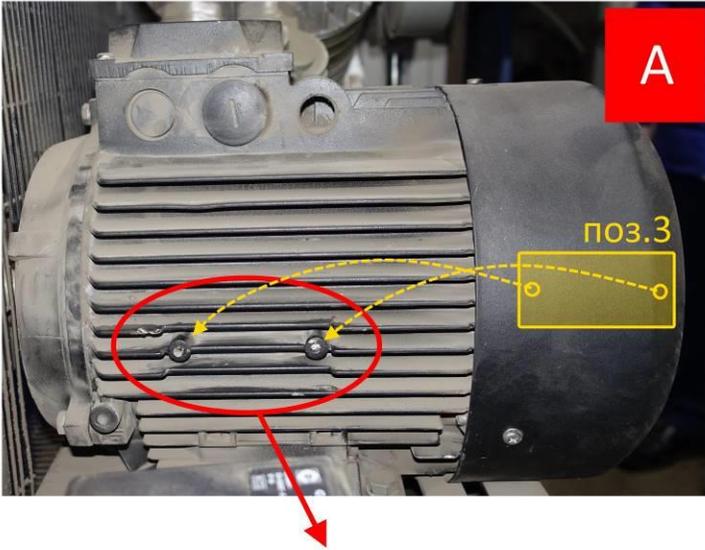
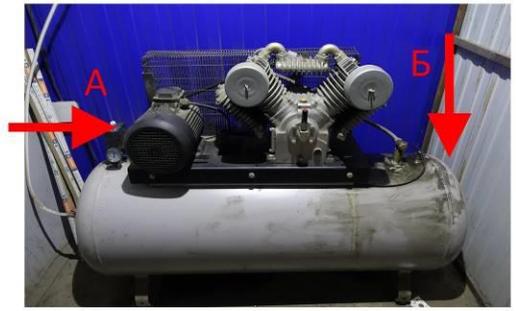
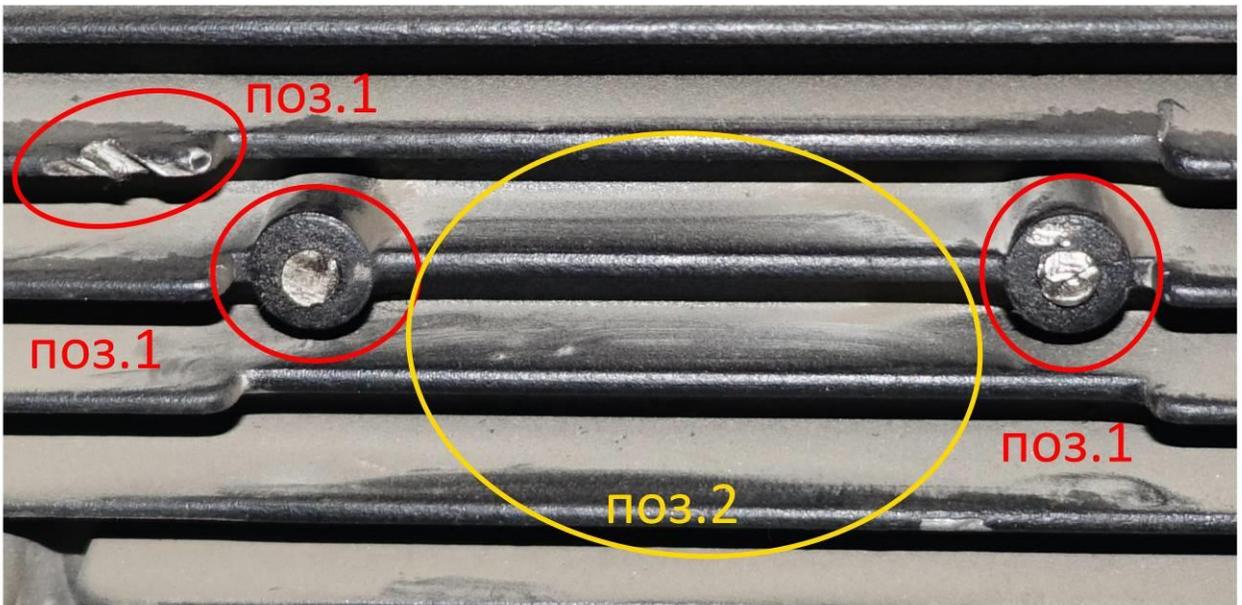
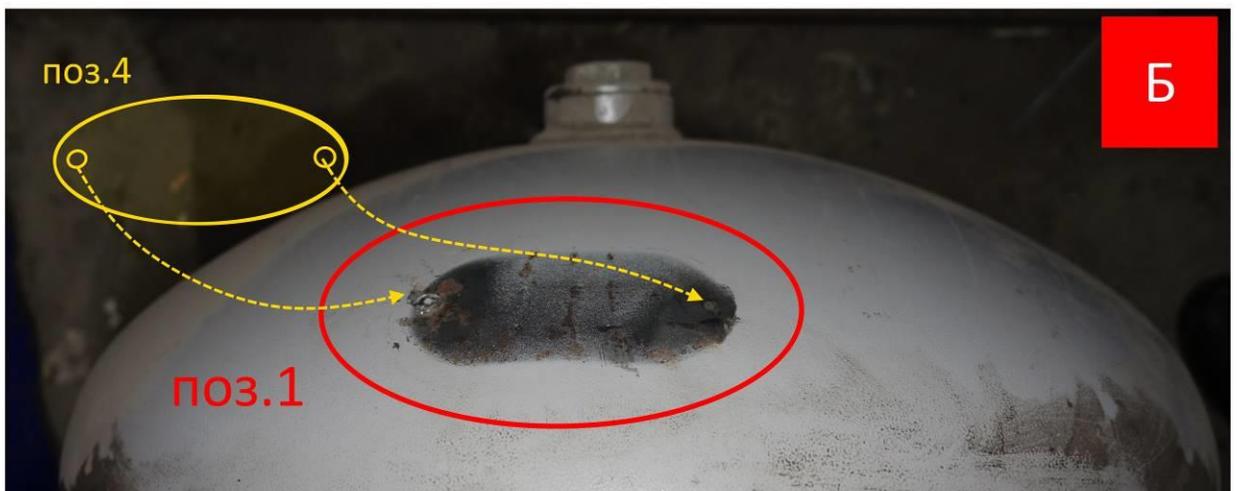
Фото №8

1.1. На компрессорной установке не было обнаружено каких-либо идентификационных номеров, названий, табличек с данными, принадлежности к какой-либо модели. Тщательный осмотр показал, что на основных агрегатах установки (ресивер и электрический двигатель) когда-то находились таблички с данными, включающие в себя необходимые и достаточные идентификационные признаки (модель, мощность двигателя, рабочее напряжение, частота питающего тока, рабочий ток, способ подключения двигателя (треугольник/звезда)). Очевидно, что на табличке с данными, расположенной на двигателе был выбит и серийный номер изделия. Место нахождения таблички с данными на двигателе показано на фото 8 (поз.3).

- #### 1.3. Вновь обратимся к материалам (л.д. [REDACTED] Материалов об отказе в возбуждении уголовного дела по заявлению [REDACTED]). В «Протоколе осмотра места происшествия» составленным лейтенантом полиции [REDACTED] записано, что *«...установлен компрессор СБ4/Ф-500 LT100 (380 В), заводской номер [REDACTED], 2012 г.в....»* Учитывая предыдущий абзац, а именно наличие на фото произведенных 19.04.2017 г. табличек с данными на ресивере, следует, что лейтенант полиции [REDACTED] списал данные идентификационные признаки с таблички с данными, расположенной на двигателе. Вполне очевидно, что **на момент 19.04.2017 г. данная табличка находилась на своем месте, а именно в поз.3 фото №8.**

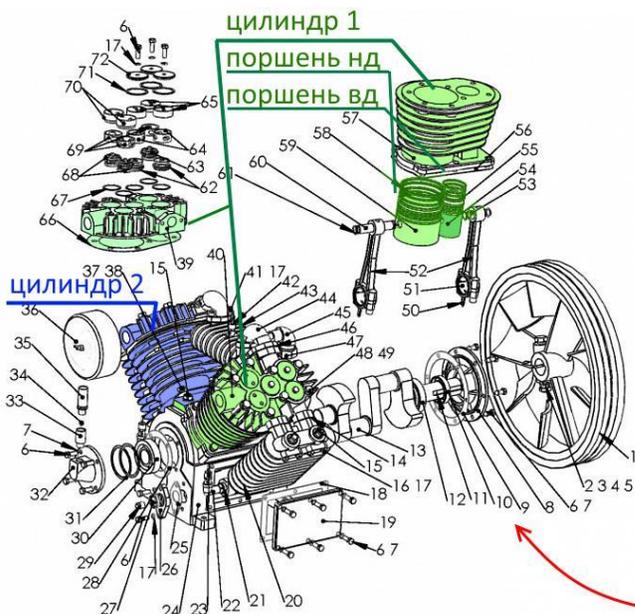
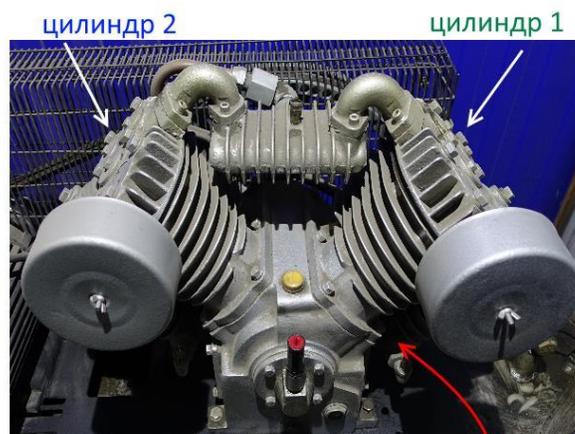
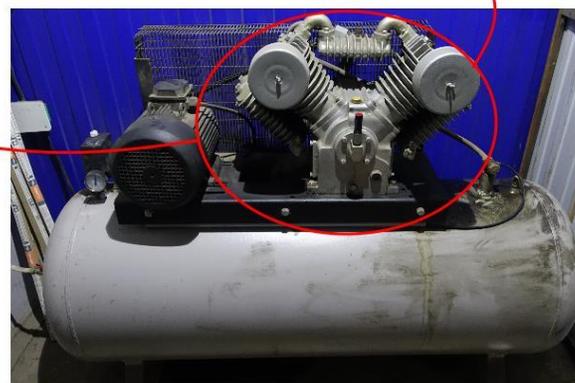
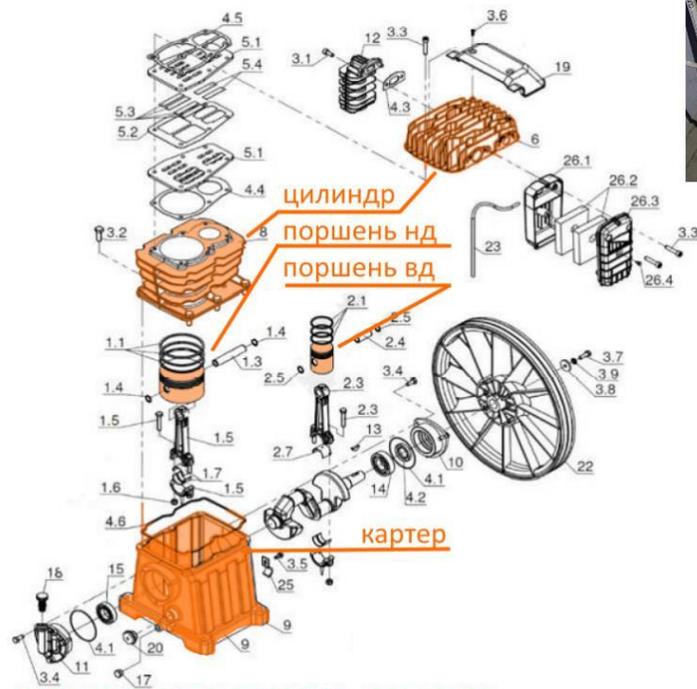
Фото №9

При детальном анализе внешней поверхности поршневого блока (фото №9) были выявлены явные внешние сходства предоставленной на экспертизу модели и модели СБ4/Ф-500.LT100.
