# **ЗАКЛЮЧЕНИЕ ЭКСПЕРТА**

**по гражданскому делу № [REDACTED] 2014**

| <p><b>Объект экспертизы</b></p> | <p>Сотовый телефон Vertu Ascent Grey<br/> Серийный номер – [REDACTED]<br/> Номер IMEI – [REDACTED]</p> |
| <p><b>Вопросы, поставленные на экспертизу</b></p> | <p>1. Является ли телефон марки Vertu серийный номер – Х-[REDACTED] номер IMEI – [REDACTED], проданный потребителю [REDACTED] по договору розничной купли-продажи от [REDACTED].2011, оригинальным или является копией оригинала, соответствует ли качество телефона требованиям нормативной документации (стандартов и др.) сертификату качества либо образцам-эталонам?<br/> 2. Имеются ли в спорном телефоне следы попадания</p> |

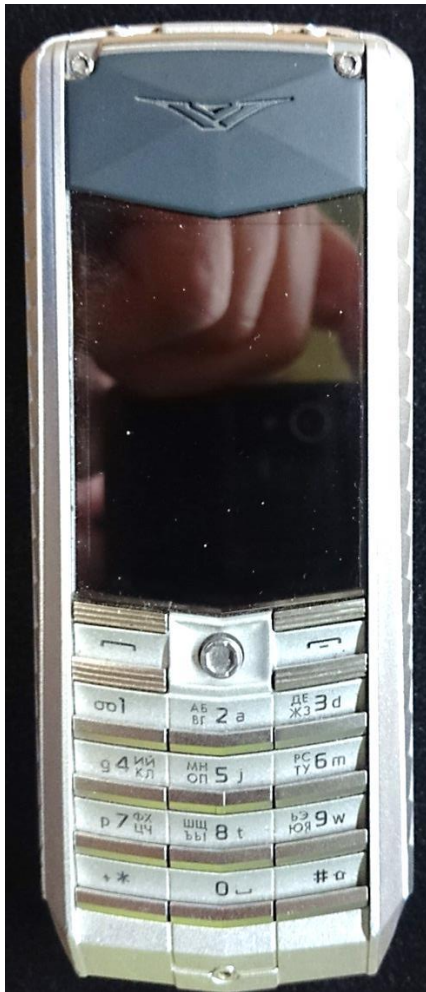
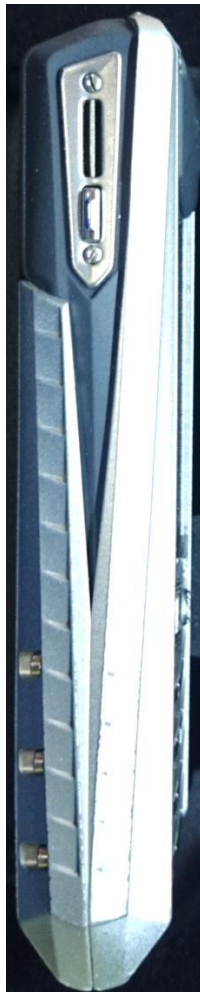
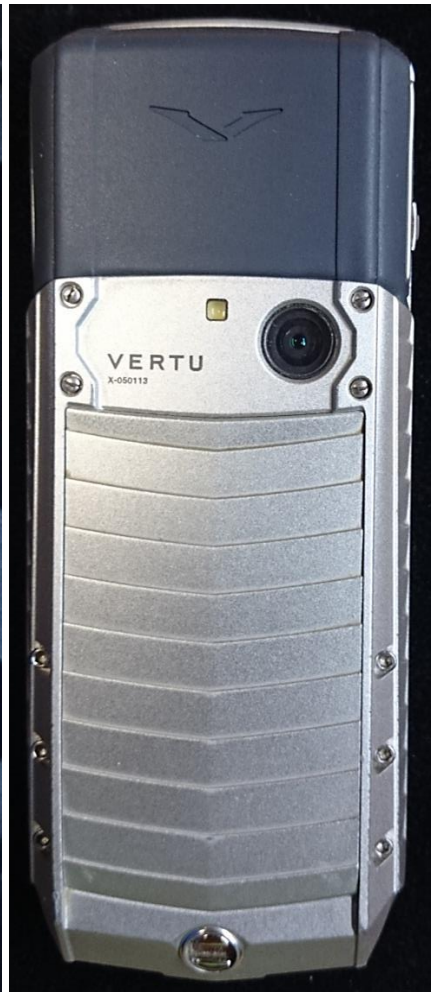
Фото №1-2

На исследование поступил сотовый телефон Vertu Ascent X Grey (Фото №1-2), номер IMEI [REDACTED] (Фото №9,11), серийный номер – X-[REDACTED] (Фото №11).

- Упаковочная тара не имеет повреждений и следов вскрытия (Фото №1-2);
- На внешних металлических и стеклянной поверхностях изделия повреждения отсутствуют. Имеются незначительные царапины (Фото №3-8);
- Гарантийные пломбы, и другие пломбировочные метки на корпусе изделия отсутствуют (Фото №3-8).
- В предоставленном на экспертизу изделии отсутствует SIM-карта.
- В комплекте изделия отсутствует зарядное устройство;
- В комплекте изделия отсутствует кабель microUSB-USB;
- В комплекте изделия отсутствуют какие-либо документы;
- На упаковочной таре изделия отсутствуют какие-либо таблички с данными, указывающие принадлежность упаковочной тары к конкретному изделию;
- На внешних крепежных винтах имеются следы воздействия металлического предмета;
- На внутренних композитных поверхностях изделия механические повреждения отсутствуют;

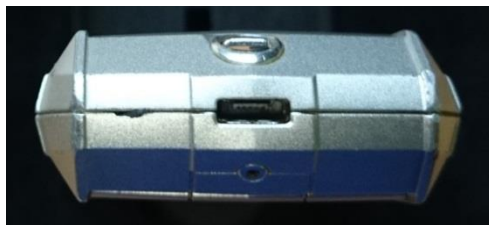
Фото №3-6

- Фрезерованные поверхности надписей на клавишах клавиатуры имеют следы химического чернения металла (Фото №16).
- Изделие собрано без «щелей», все детали тщательно подогнаны друг к другу (Фото №3-6).

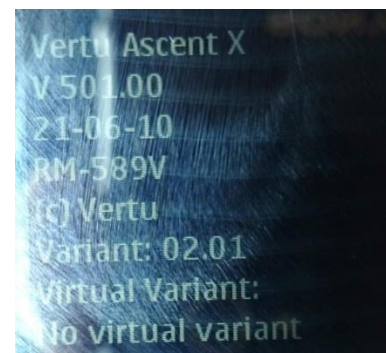
Фото №9

**Примечание эксперта №2:** Номер IMEI расположенный на табличке с данными (на корпусе изделия) и номер IMEI расположенный в памяти телефона являются идентичными (Фото №9,11). Серийный и IMEI номера в других источниках (подтверждающие вообще факт покупки) не обнаружены (упаковочная тара, гарантийный талон).

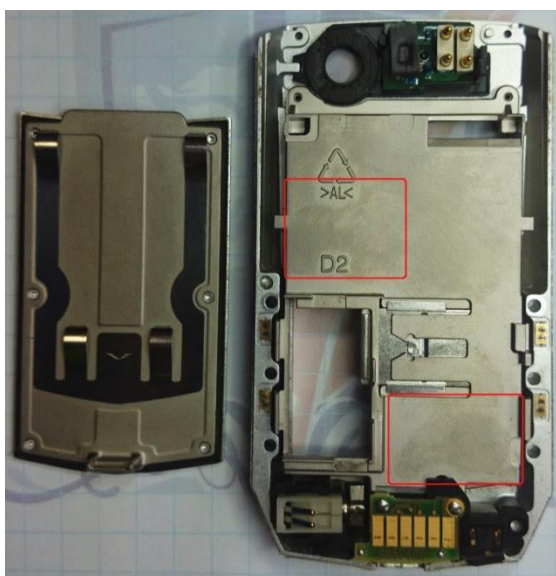
Фото №13

- На внутренних композитных поверхностях изделия обнаружены отпечатки пальцев (Фото №13);
- На внутренних композитных поверхностях изделия обнаружены следы воздействия водной среды (Фото №19 поз. «А-С», фото №21-24);
- На момент проведения осмотра аккумуляторная батарея изделия полностью разряжена. Изделие не включается.
