**Заключение эксперта № 11-075Д-2-315/11  
(судебная автотехническая экспертиза  
по гражданскому делу № 2-315/11)**

## ЗАКЛЮЧЕНИЕ ЭКСПЕРТА № 11-075Д-2-315/11

1. *Имеет ли автомобиль MITSUBISHI L200 2.5, 2008 года выпуска, VIN: MMBJRKВ407D171481 дефекты? Если дефекты имеются, то необходимо дать характеристику дефектов по причине (механизму) образования (конструктивные, эксплуатационные, производственные и т. п.), возможности устранения (устранимые или неустранимые), их влиянию на качество товара (существенные, не существенные).*

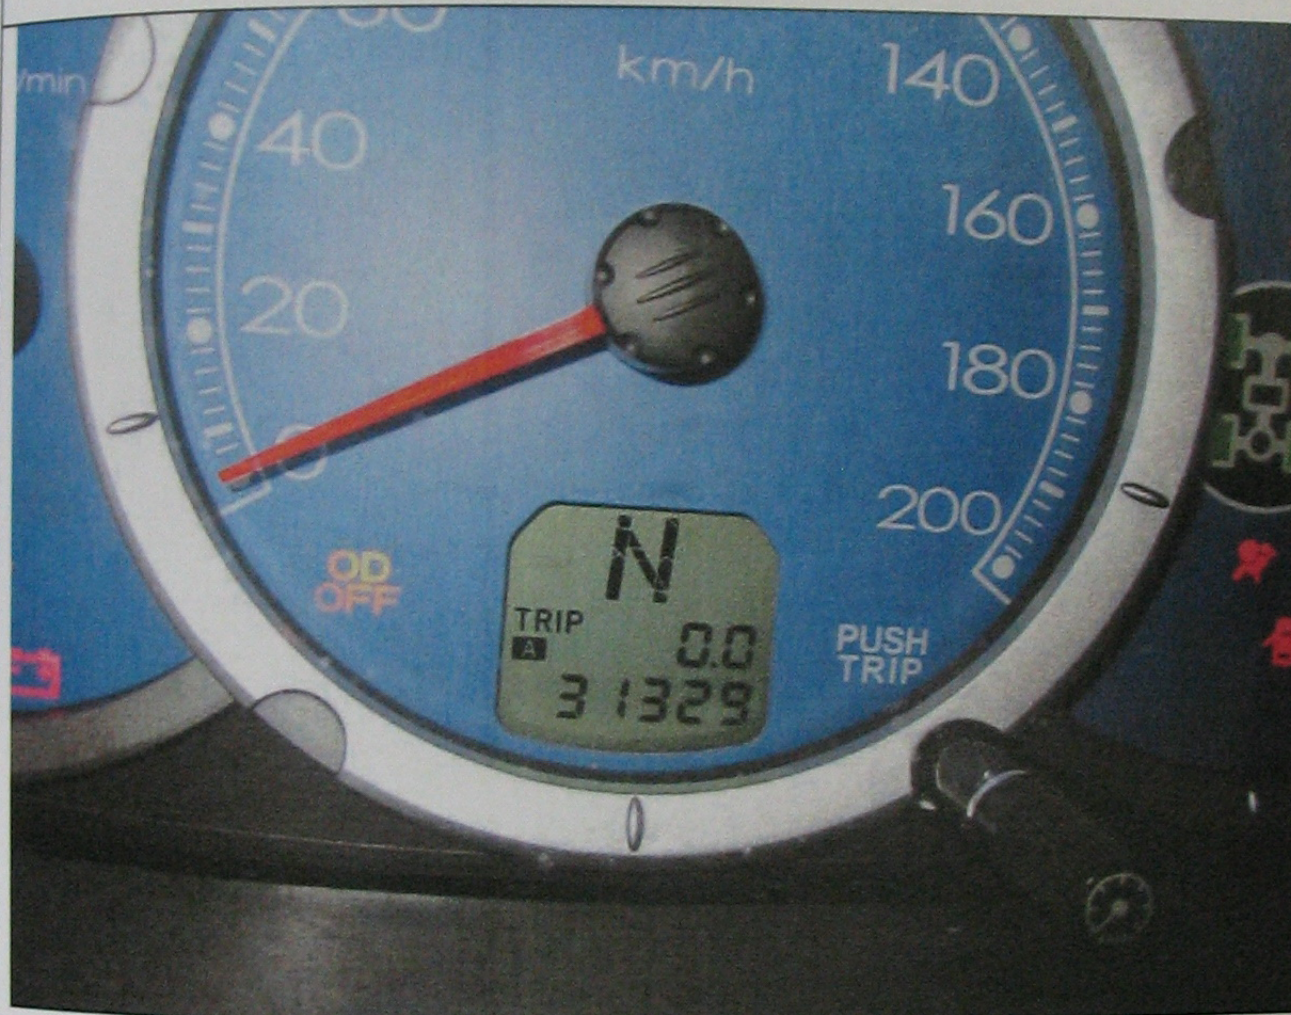
Кадр 2.  
Одометр.

Исследование автомобиля MITSUBISHI L200 2.5, 2008 года выпуска, VIN: MMBJRKВ407D171481, гос. номер У 773 ЕН98 проводилось 11.05.2011 года с 11:00 до 13:00 у официального дилера РОЛЬФ Карлайн Мицубиси по адресу: Санкт-Петербург, пр. Витебский, д. 17. В процессе осмотра производилось фотографирование аппаратом CANON IXUS IS105. Автомобиль предъявлен на исследование в чистом виде. Внешних критических дефектов эксплуатации на автомобиле не обнаружено (фотоприложение, кадры 3-6). Внешнее состояние исследуемого автомобиля соответствует пробегу 31 329 км (фотоприложение, кадр 2).

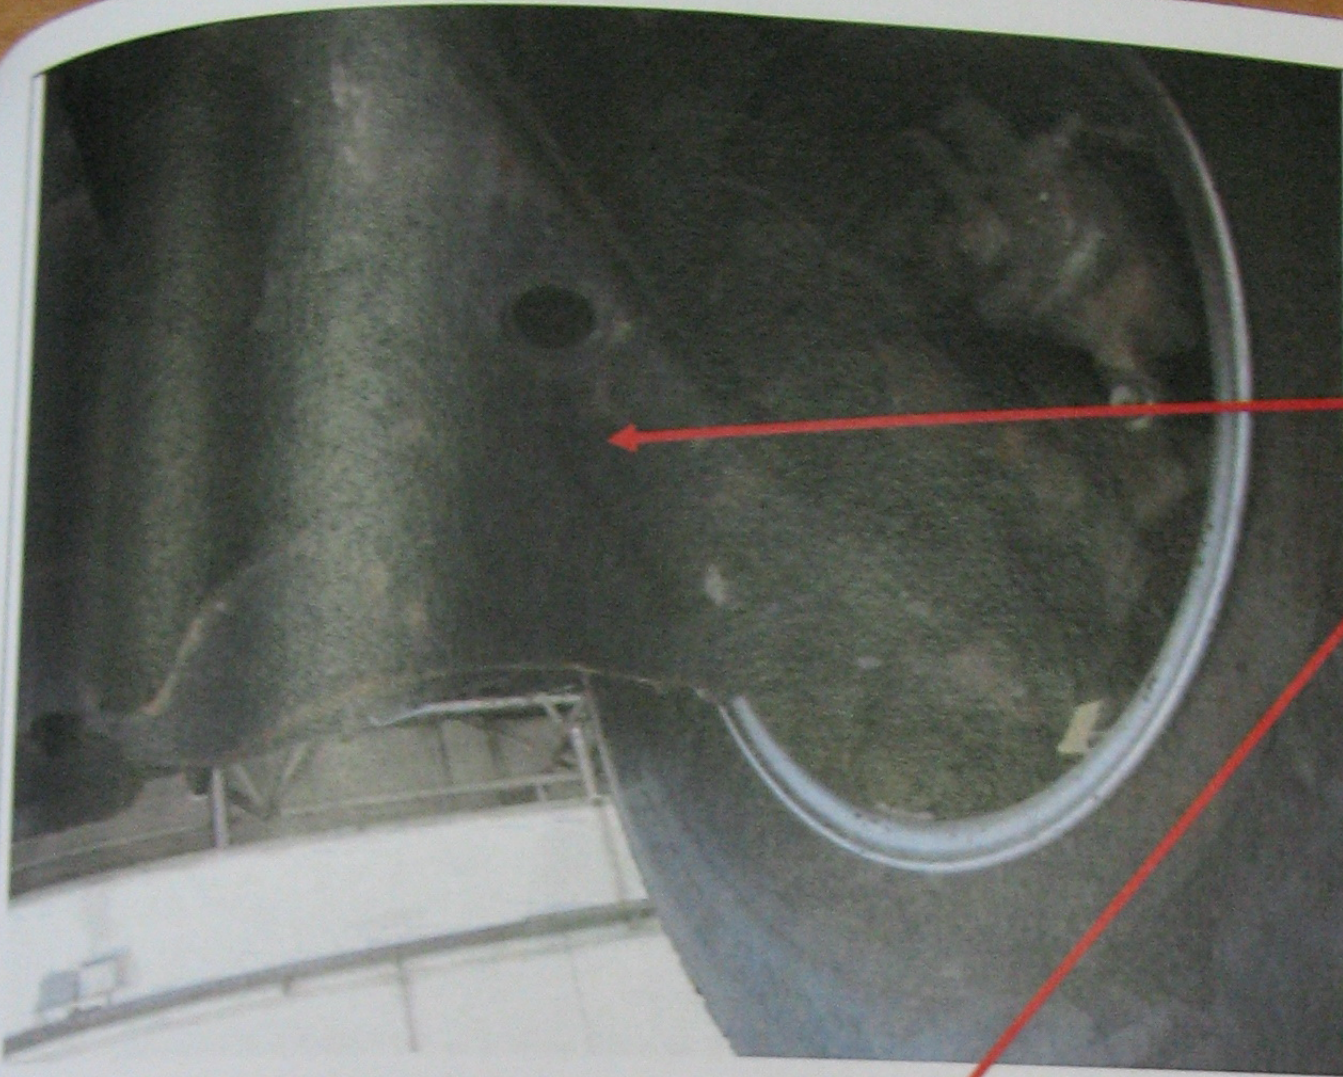
При дальнейшем исследовании экспертом автомобиля на подъемнике, был так же установлен вышеуказанный дефект муфты включения переднего моста (фотоприложение, кадры 11-15). Так же, обнаружены незначительные повреждения нижних рычагов передней подвески и защиты КПП (фотоприложение, кадры 7-10).

Кадр 7.  
Следы внешнего  
воздействия на  
рычаги передней  
подвески.

Обнаруженные в ходе исследования дефекты являются устранимыми и соответственно несущественными. Для устранения обнаруженных дефектов необходимо произвести замену поврежденных деталей. Перечень поврежденных деталей, должен составить мастер СТО, производящий разборку и дефектовку автомобиля.

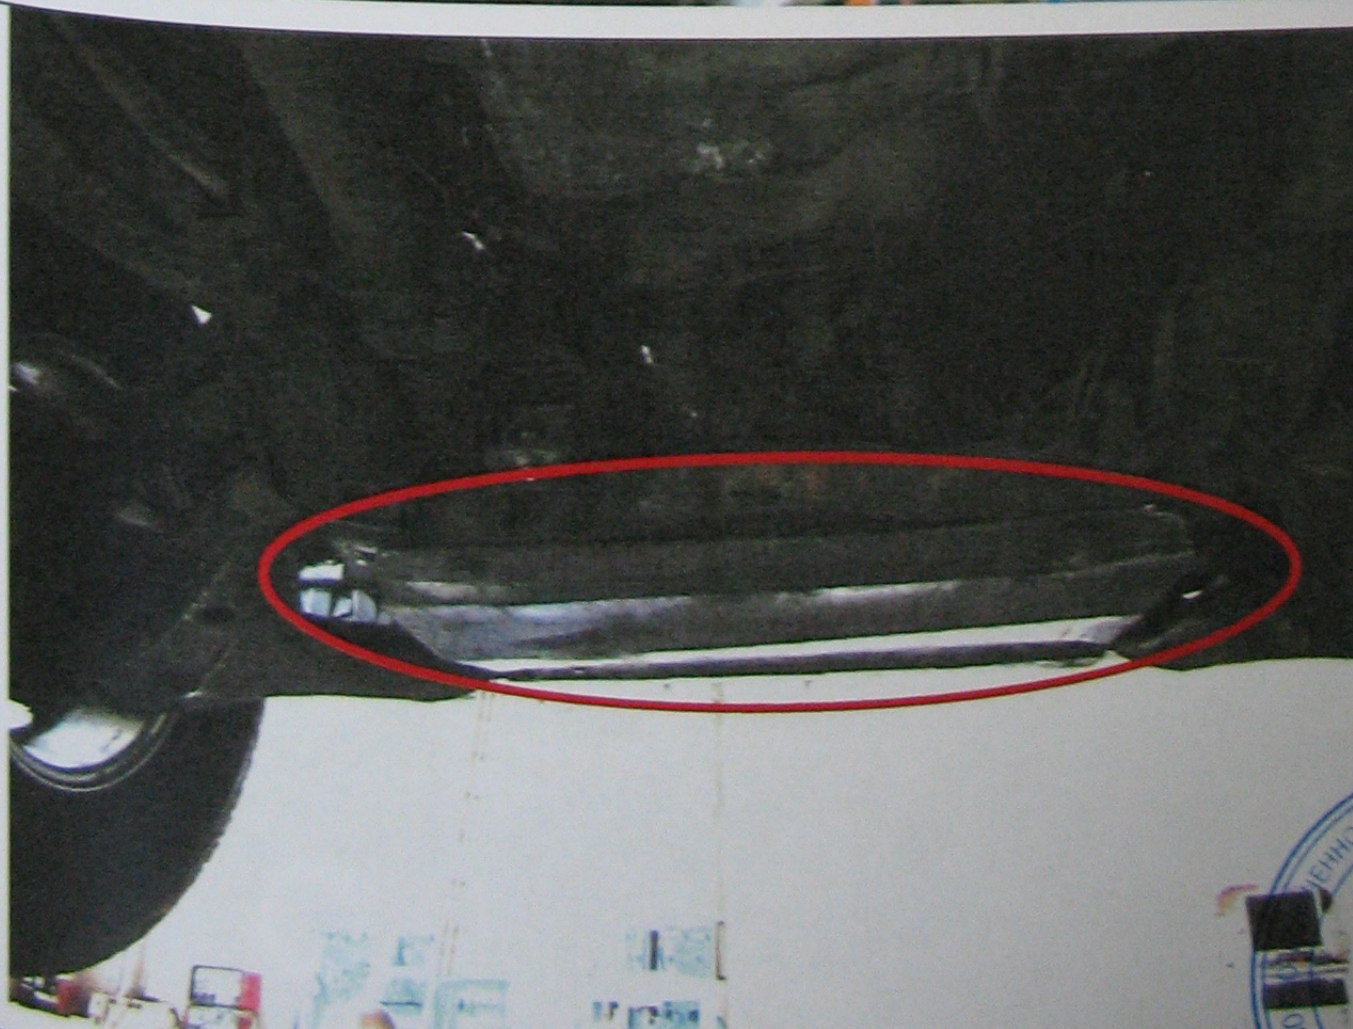
Кадр 9.  
Повреждения защиты  
деталей моторного  
отсека.

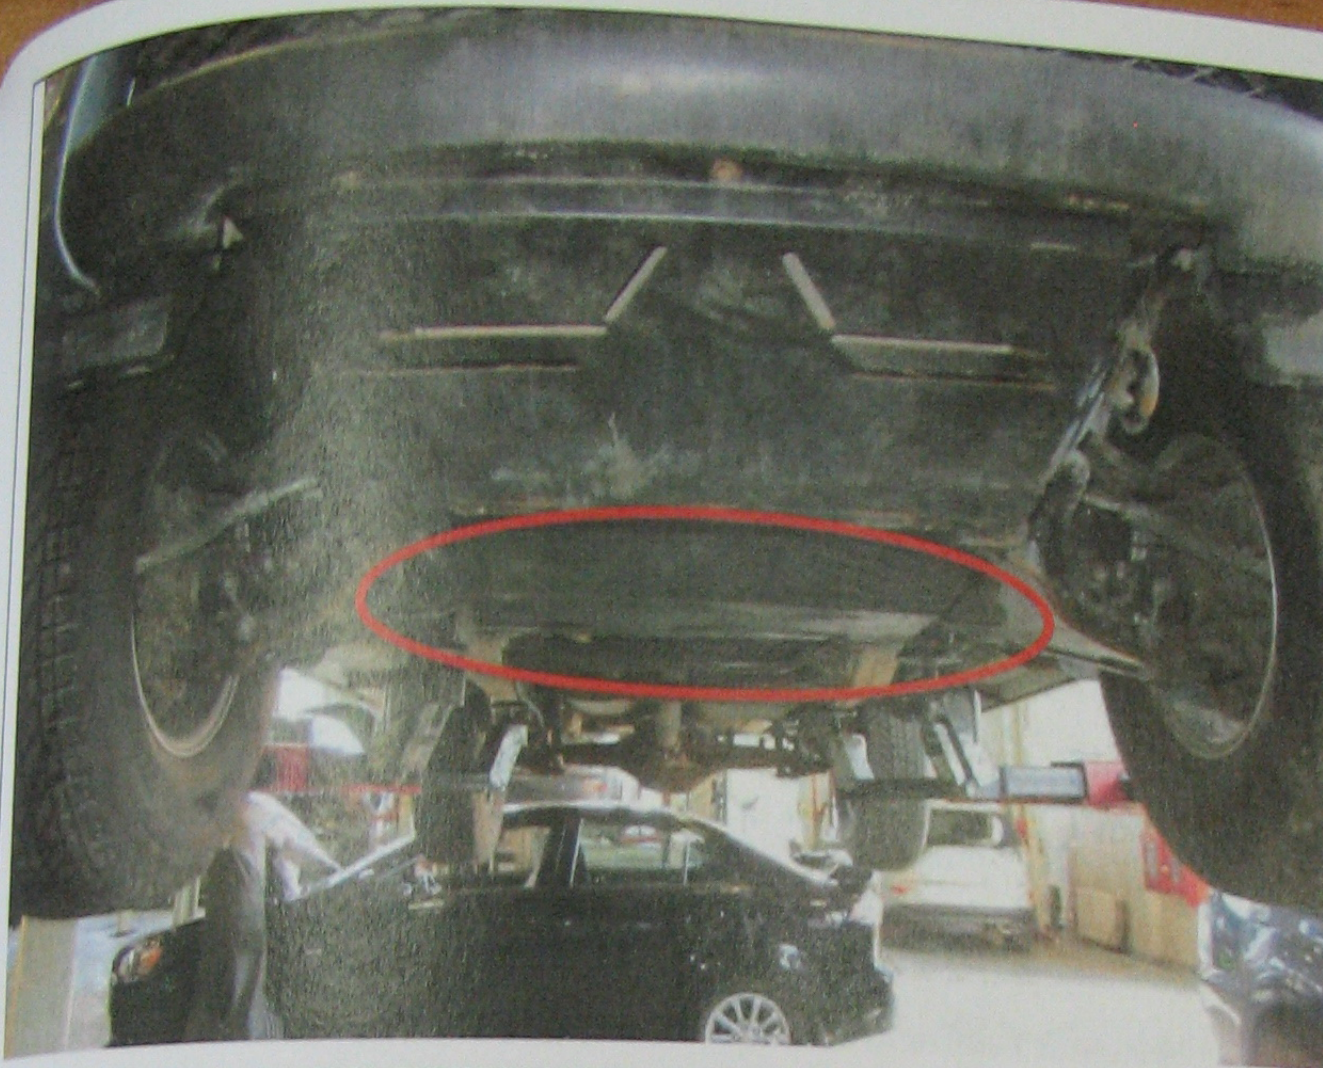
Кадр 10.  
Повреждения защиты  
деталей моторного  
отсека.

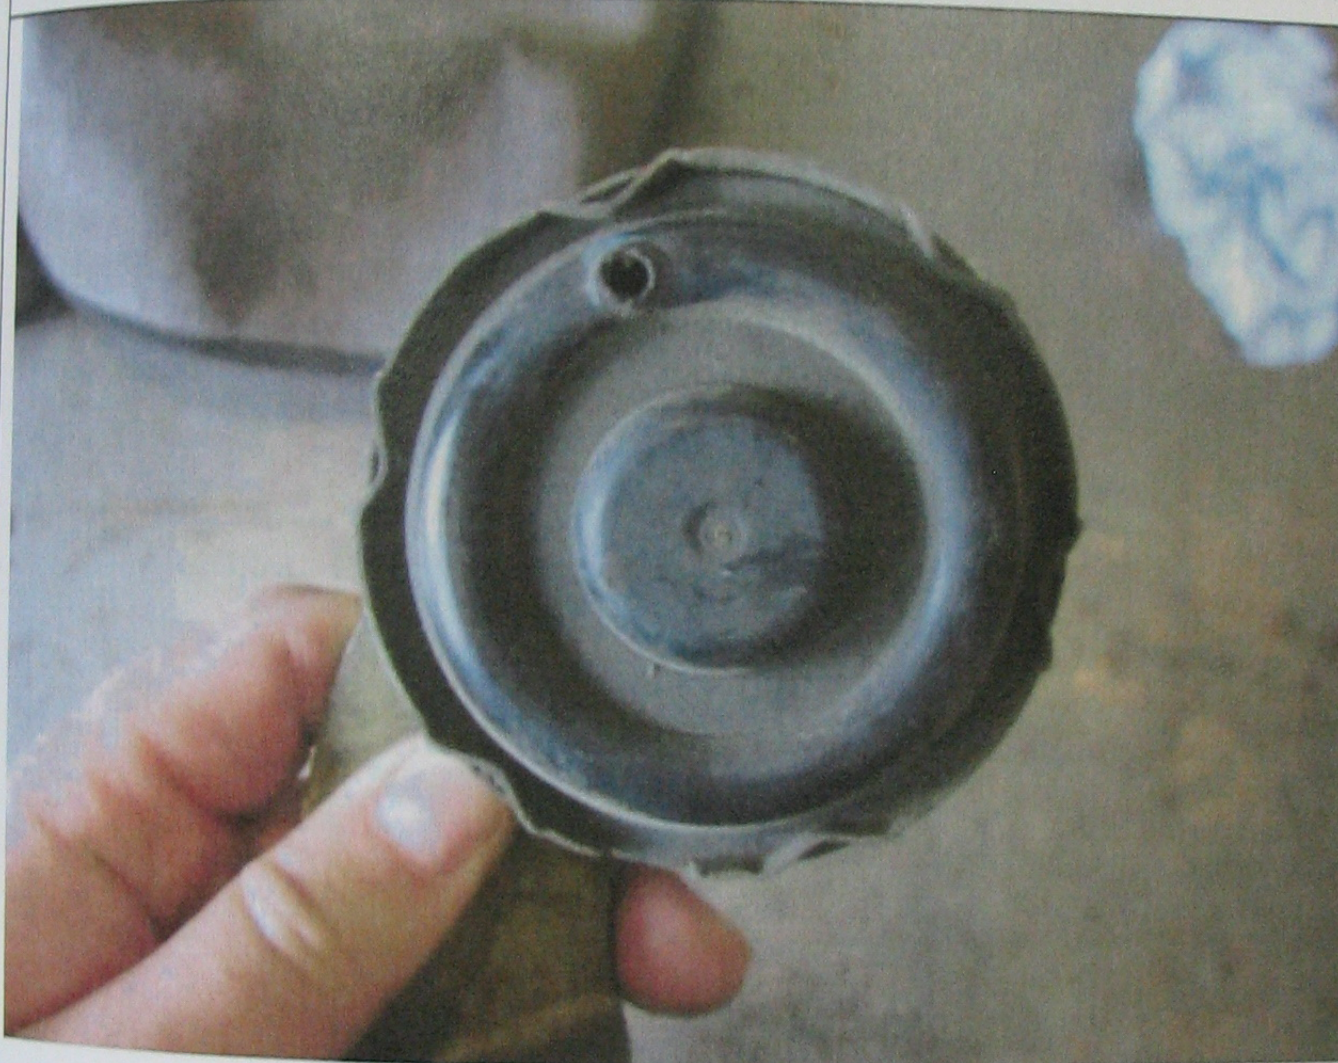
В процессе взаимодействия, обломков ледяного слоя и деталей муфты включения переднего моста произошёл отлом штуцера. Учитывая свойства, примененного при изготовлении крышки муфты пластика, несложно сделать вывод, что разрушение детали могло произойти только при сильном контактном взаимодействии твердого предмета (обломка льда) со штуцером.

Исходя из проведенного исследования, образовавшийся на автомобиле дефект, который привел к дальнейшей поломке автомобиля, а именно повреждения штуцера вакуумного привода переднего моста, носит эксплуатационный характер, то есть возникший по причине, связанной с нарушением установленных правил и условий эксплуатации автомобилей. В руководстве по эксплуатации на странице 6-48 (движение по затопленной дороге) указано: «При движении по затопленной дороге с высоким уровнем воды или преодолении брода вода может попасть в двигатель, что приведет к серьезному повреждению. На максимально возможную глубину преодоления брода или участка затопленной дороги влияет множество факторов, которые невозможно определить заранее, поэтому водитель самостоятельно принимает решение о возможности движения по затопленной дороге или преодоления брода».

Кадр 11.  
Повреждения  
крышки муфты  
включения переднего  
привода.

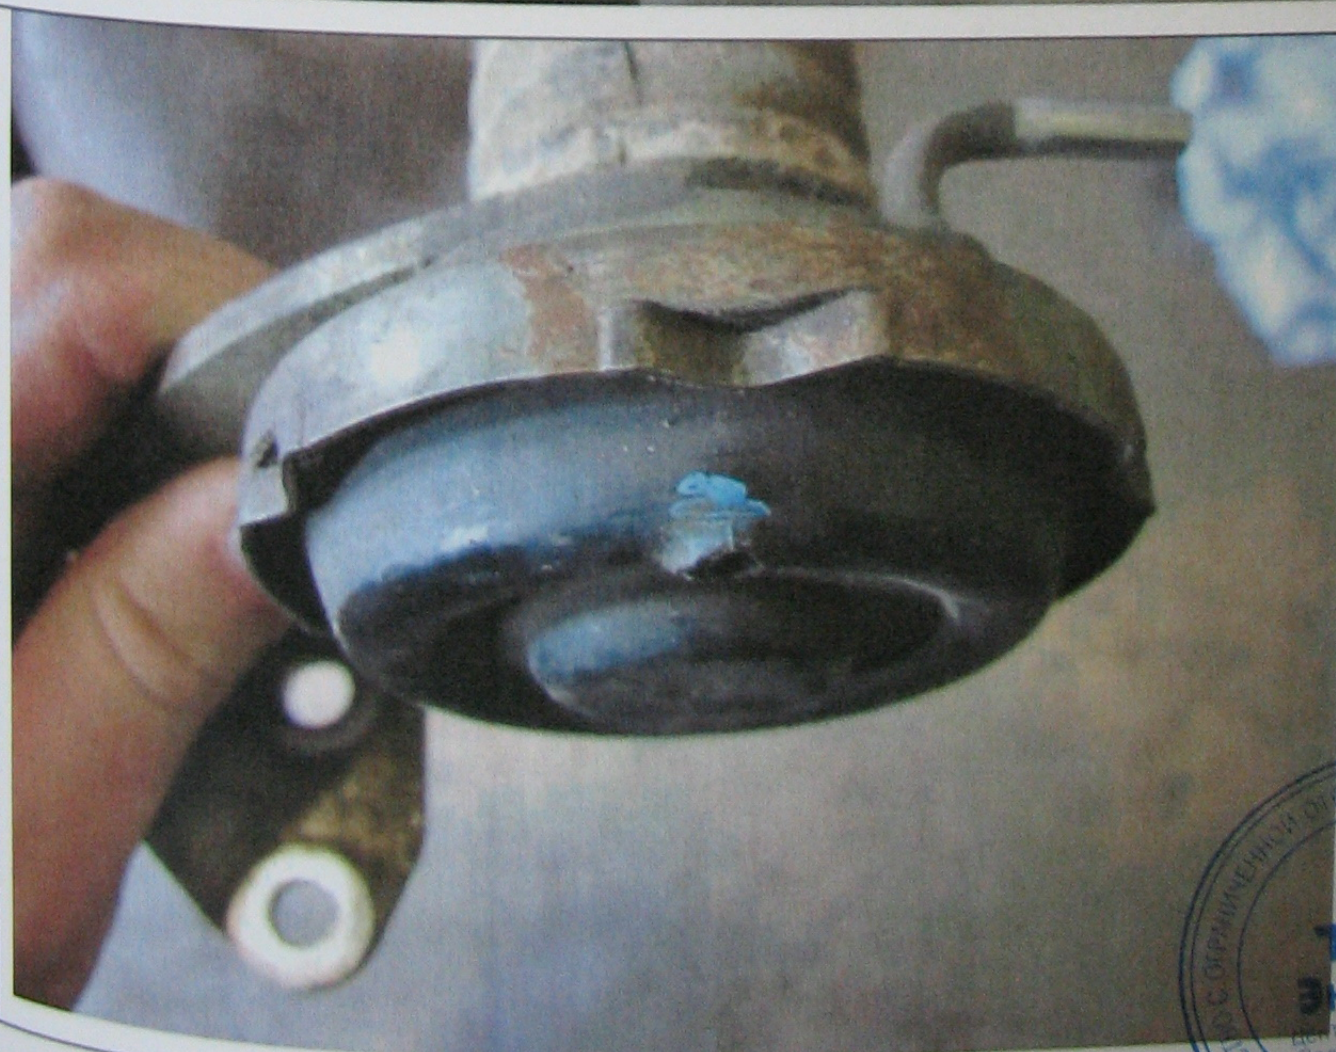
Кадр 12.  
Повреждения  
крышки муфты  
включения переднего  
привода.

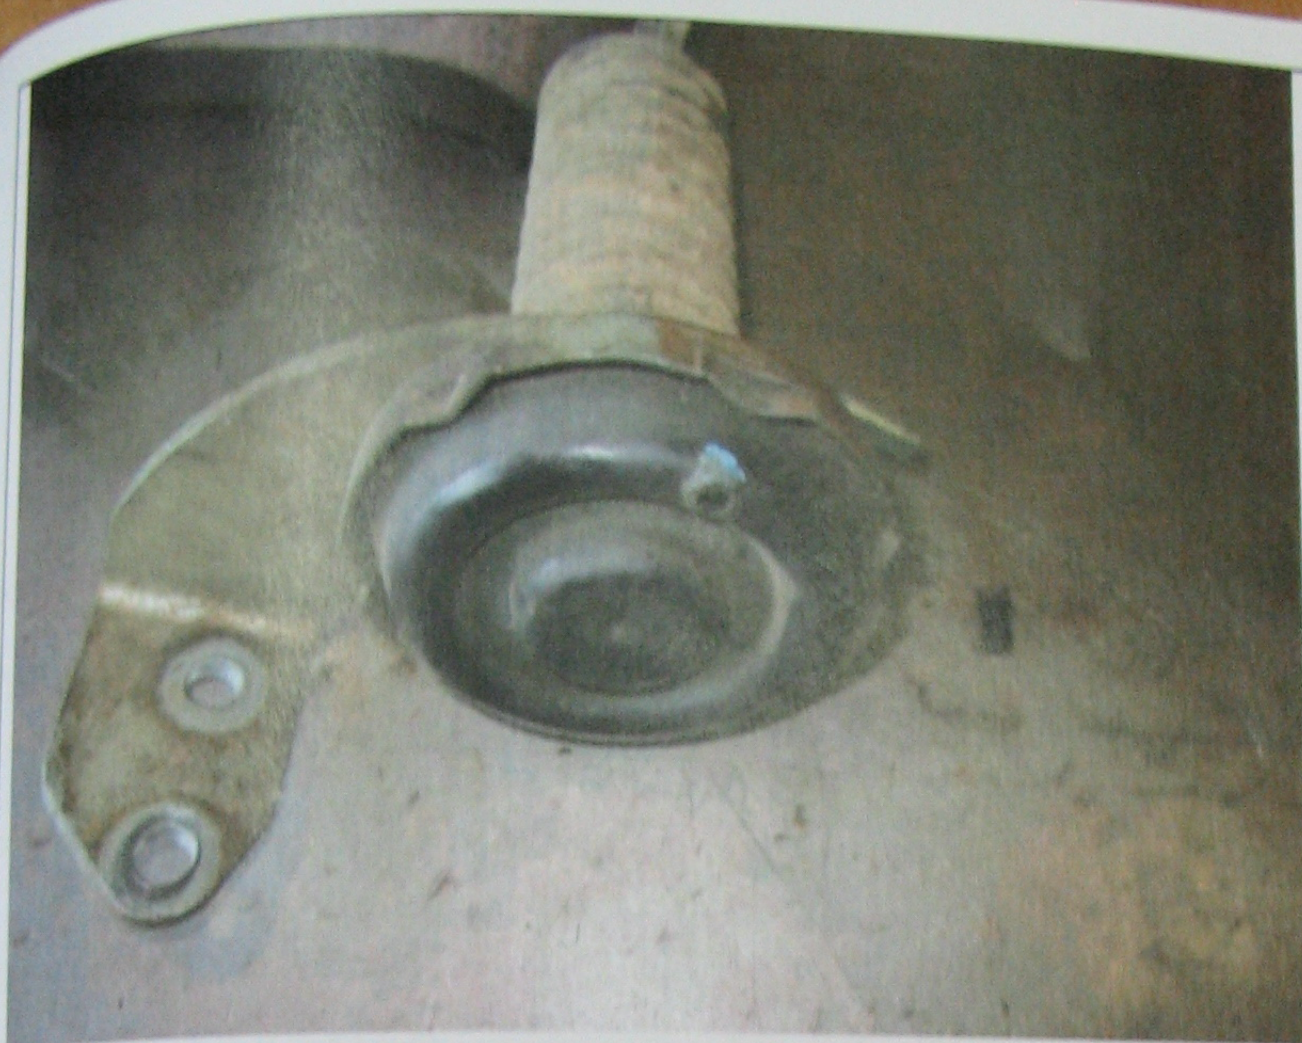
Кадр 13.  
Повреждения  
крышки муфты  
включения переднего  
привода.

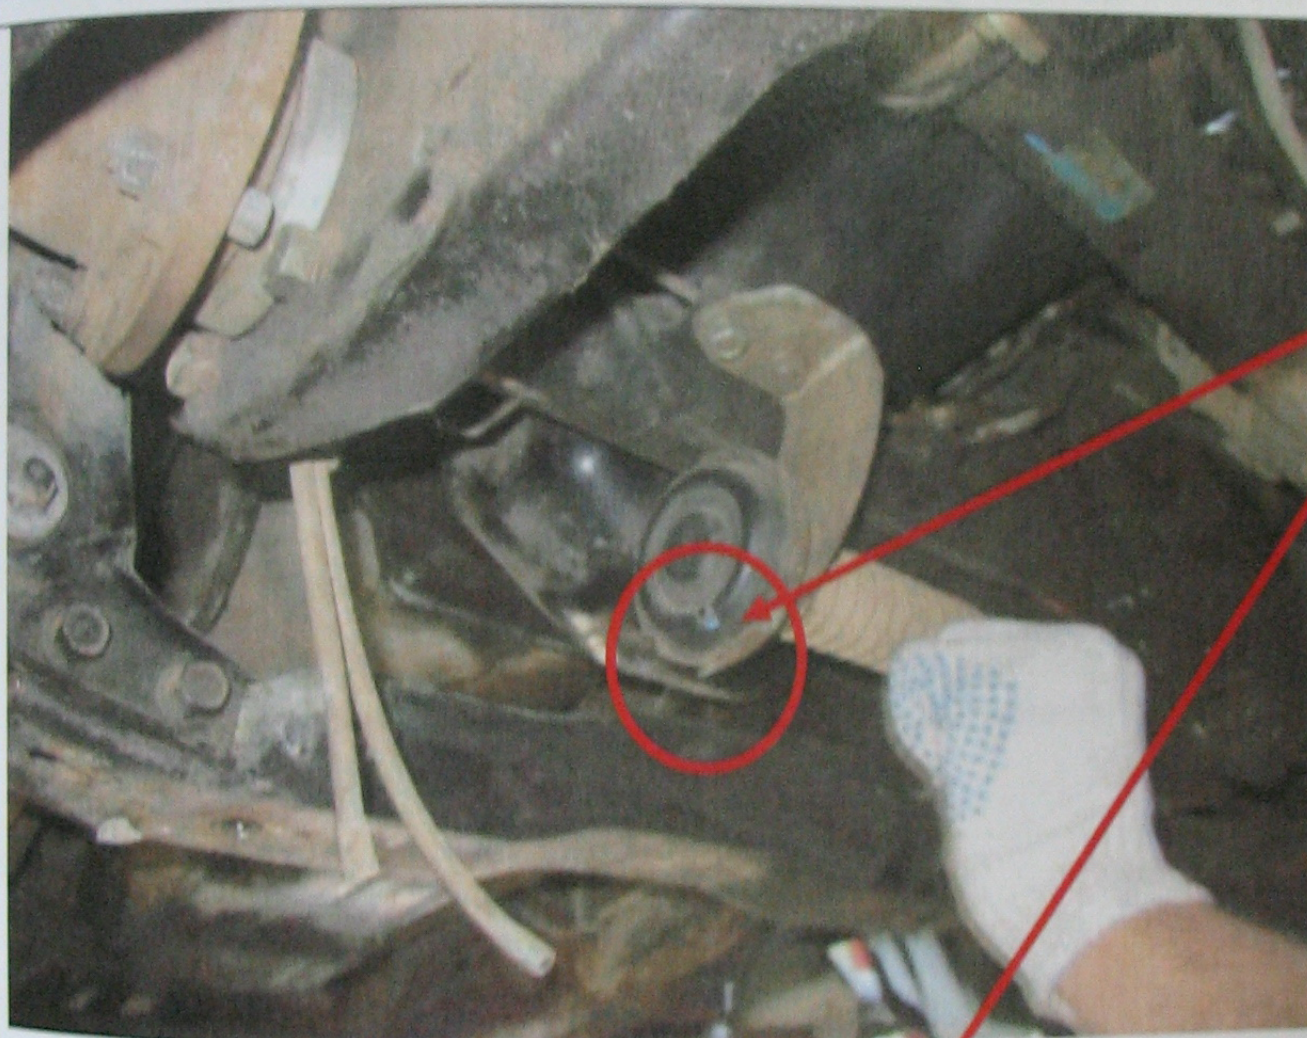
Кадр 14.  
Повреждения  
крышки муфты  
включения переднего  
привода.
