Генеральному директору ЦНПЭ «ПетроЭксперт»  
Калинину Алексею Юрьевичу  
от  
Горелова Николая Викторовича  
(паспорт серии 40 01 № 958259, выдан 12.02.2002 г.  
77 отделом милиции Адмиралтейского р-на.  
г. Санкт-Петербурга, код подразделения 782-077)  
Адрес: 190020, г. Санкт-Петербург,  
Нарвский пр., д. 9А, кв. 24

Вашей организацией была проведена судебная автотехническая экспертиза по гражданскому делу № 2-315/11. По результатам экспертизы экспертом Байковым Андреем Валерьевичем было составлено заключение № 11-075Д-2-315/11 от 07 июля 2011 года. Позднее 27 октября 2011 года эксперт был допрошен в судебном заседании, где дал пояснения, касающиеся содержания экспертизы.

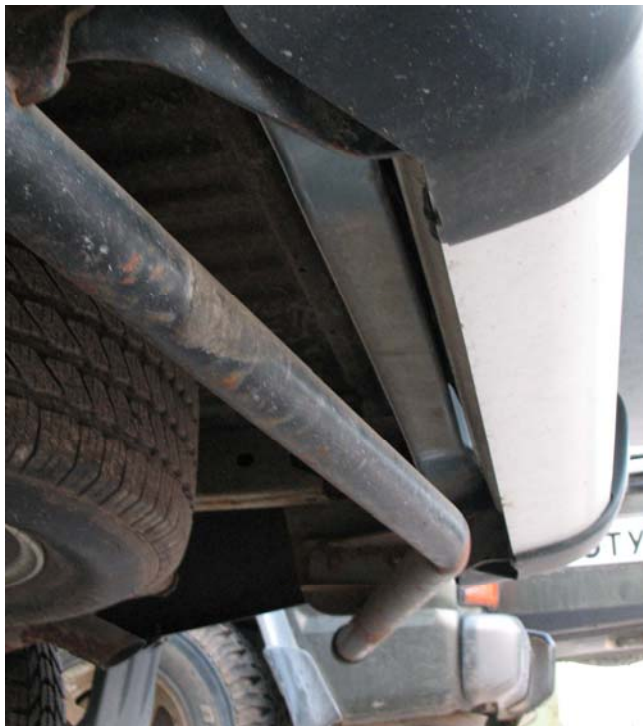
Рис. 11

результате вытаскивания автомобиля. Так при вытаскивании автомобиля сопротивление движению автомобиля было настолько велико, что колеса трактора МТЗ-82 пробуксовывали на месте. (Имеется видео, которое эксперт категорически отказался смотреть.) А в результате вытаскивания был помят задний противопоткатный брус (рис. 11), чего эксперт просто не мог не заметить при осмотре автомобиля.

Безусловно, факт того, что автомобиль оставался неподвижным, на 100 % подтверждает невозможность поломки в результате застревания автомобиля в ручье, одновременно доказывая, что поломка штуцера произошла ранее.
